# Szary Dom w kontekście badań interdyscyplinarnych

## The Grey House in the Context of Interdisciplinary Research

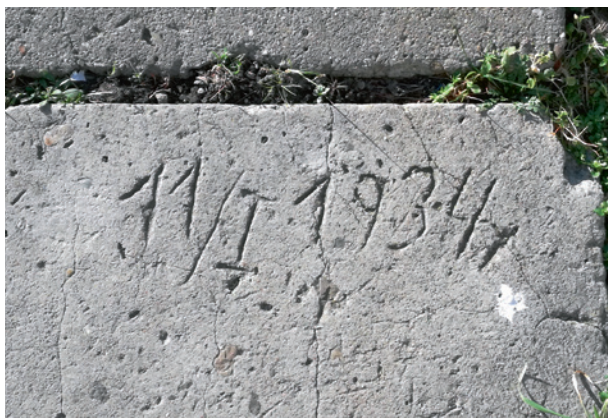
Ryc. 1. Fotografia płyty chodnikowej przed wejściem do Szarego Domu, fot. Kamil Karski, 2020

są w zupełności wykończone<sup>10</sup>. Budynek oddano do użytku w grudniu tego samego roku<sup>11</sup>. W 1927 roku zabudowaniom cmentarnym został nadany oficjalny adres i liczba spisowa. W postanowieniu, oprócz budynków znanych z planów, wymieniona jest stajnia i remiza z poddaszem mieszkalnym, które znajdowały się przy nieczynnym jeszcze cmentarzu<sup>12</sup>. Kontynuowane były również prace przy kanalizacji i podłączeniu instalacji sanitarnej do miejskiego wodociągu<sup>13</sup>. Faktyczne zakończenie prac nastąpiło dopiero w 1934 roku. Zdaje się na to wskazywać data (11 stycznia 1934 roku) wyryta w płycie chodnikowej umieszczonej przed wejściem (ryc. 1).

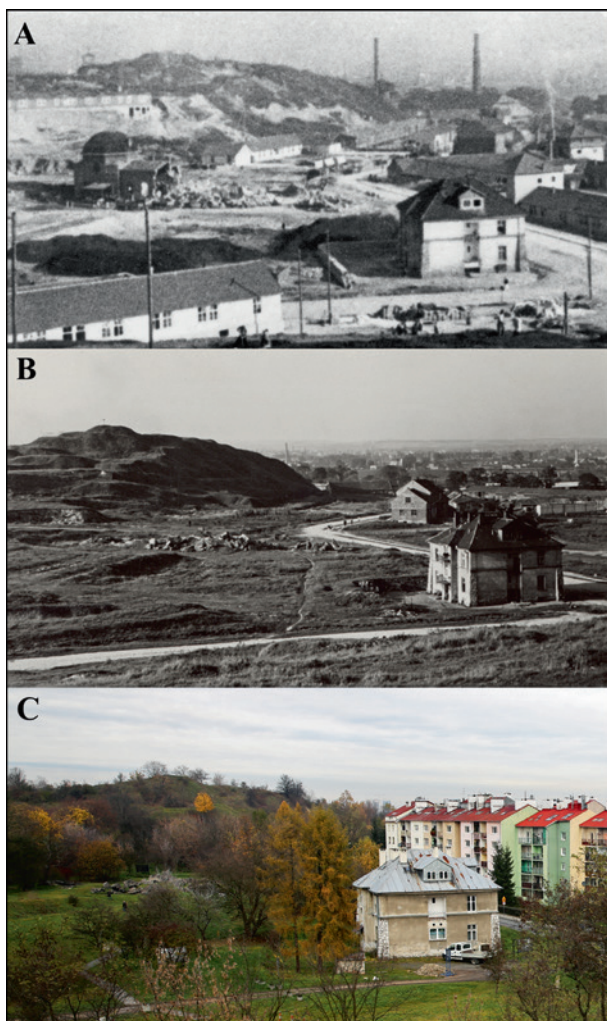
Ryc. 3. Zestawienie fotografii archiwalnych, wykonanych z kierunku północnym: A – druga połowa 1944 r.; w zbiorach IPN, sygn. IPNKR-2-15-4-67 (fragment); B – lata sześćdziesiąte XX w.; w zbiorach Jana Rzeźnika; C – 2019 r., fot. Katarzyna Bednarczyk

jest Szary Dom. Na większości ukazana jest elewacja południowa<sup>24</sup> lub północna<sup>25</sup>, wyłącznie w przypadku serii zdjęć uchwyconych z miejsca egzekucji na Cipowym Dołku i wieży wartowniczej w tym miejscu można zaobserwować w oddali elewację zachodnią budynku<sup>26</sup>. Zdjęcia wykonano również wewnątrz<sup>27</sup>. Wspomniane fotografie nie mają charakteru dokumentacyjnego. Zazwyczaj ukazują szersze plany, na niektórych budynek jest słabo widoczny. Z tego powodu trudno na ich podstawie wyciągać dodatkowe wnioski na temat cech Szarego Domu i zagospodarowania wokół obiektu. Praktycznie wyłącznie na fotografiach wykonanych znad kamieniołomu widoczny jest zachowany do dzisiaj niewielki murek, otaczający obejście budynku od strony północnej i zachodniej (por. ryc. 3A).

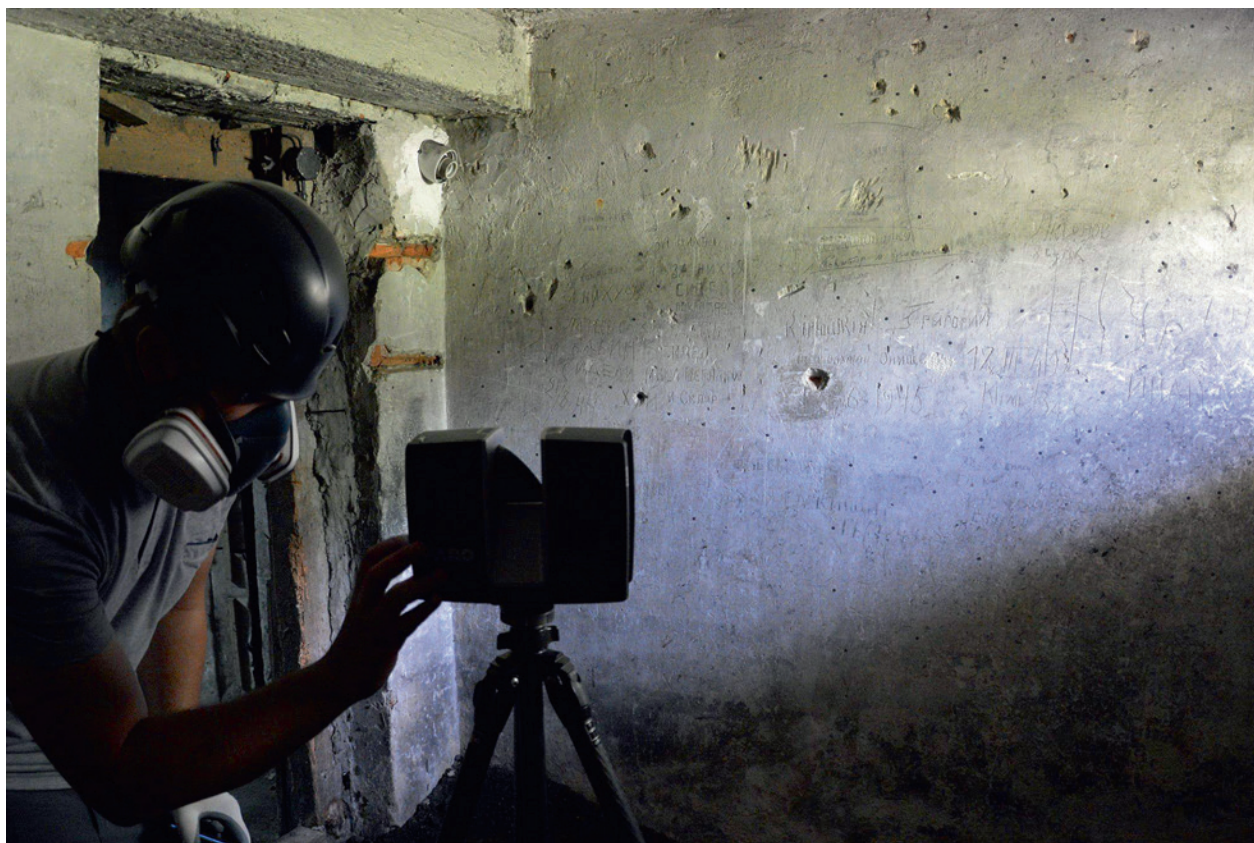
Ryc. 5. Dokumentacja piwnic Szarego Domu przy użyciu skanera laserowo-optycznego w 2018 r., fot. Kamil Karski

zyskaniem obrazu w trybie szerokiego zakresu dynamicznego (HDR) przy minimum trzykrotnej zmianie parametrów ekspozycji (EV; ryc. 5). Urządzenie wykorzystuje pomiar metodą czasu przelotu wiązki (ang. *time of flight* – ToF). Laser emituje krótkie impulsy światła, które rozpraszają się na badanej powierzchni. Część światła odbitego powraca do detektora. Przy znajomości prędkości światła oraz czasu od emisji impulsu do rejestracji zwrotnej możliwe jest określenie odległości pomiędzy detektorem a badaną powierzchnią<sup>42</sup>. Na tak zmierzony punkt z przestrzennymi współrzędnymi kartezjańskimi nakładany jest kolor, będący wypadkową z wykonanych obrazów HDR. Wszystkie skany 3D zostały wykonane w panoramie 360 stopni (poziom) i kącie pionowym od -66 do 90 stopni, przy rozdzielczości do 165 Mpix w kolorze. Wstępna analiza zebranego materiału potwierdziła zalety i wady urządzeń skonstruowanych według pomiaru ToF. Pomiar jest stosunkowo szybki i automatyczny oraz może odbyć się bez konieczności bezpośredniej obecności operatora (możliwość zdalnego sterowania przez aplikację). Jednak wobec głównego celu inwentaryzacji, powstała w ten sposób dokumentacja jest niewystarczająca z uwagi na dokładność i rozdzielczość powstałego obrazu 3D – inskrypcje na ścianach są widoczne jedynie pobieżnie

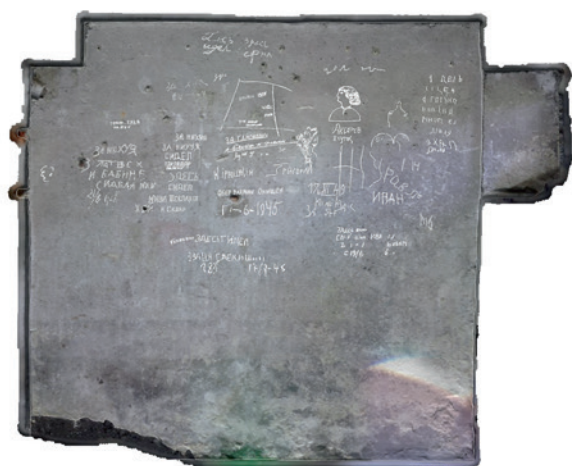
Ryc. 6. Pomieszczenie -1.9, ściana 1 (północna) – wizualizacja skanowania 3D przy użyciu skanera laserowo-optycznego firmy FARO, model Focus S 150, z laserowym pomiarem odległości oraz pozyskaniem obrazu w trybie szerokiego zakresu dynamicznego (HDR) wraz z naniesionymi przerysami inskrypcji, napisów i rysunków; oprac. Robert Kulig
