# TOPOGRAFIA ZAKŁADU FOTOGRAFICZNEGO IGNACEGO KRIEGERA

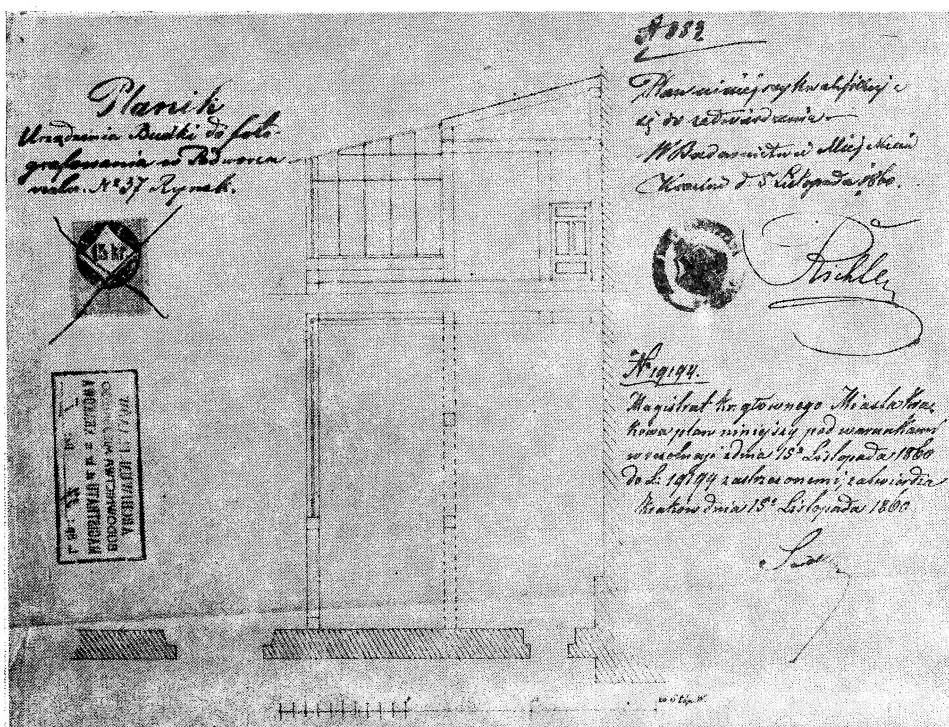
1. Pracownia fotograficzna I. Kriegera w drugim podwórzu domu przy ul. Św. Jana 1, projekt z 1860 r. (Archiwum Państwowe w Krakowie, BM, fasc. 1, Dz. I L.s. 37, poz. 4)

W krakowskim Archiwum Państwowym zachowały się bowiem zezwolenie Magistratu i plan na wybudowanie w podwórzu domu przy ul. Św. Jana 1 pracowni fotograficznej, datowane w listopadzie 1860 r.<sup>5</sup> Od daty zezwolenia do daty zbudowania a następnie otwarcia pracowni upłynęło zapewne niewiele czasu, być może więc Krieger zainstalował się w kamienicy Bonarów już pod koniec 1860 lub na początku 1861 r.<sup>6</sup> Jego lokal stanowiła budka na rzucie niemal kwadra-

tu (il. 1)<sup>7</sup>, usytuowana w zachodnim narożniku drugiego podwórza (il. 2—3)<sup>8</sup>, pozbawiona ogrzewania i przewidziana do sześcioletniej dzierżawy<sup>9</sup>. Było to bardzo skromne, drewniane atelier typu pulpitowego<sup>10</sup>, przybudowane od południowego zachodu do mu-

rowanej oficyny (znajdującej się pomiędzy pierwszym i drugim podwórzem) a od północnego zachodu do muru oddzielającego podwórze od ul. Św. Jana. Jego wnętrze (7,14×6,73 m, wysokie w połowie szerokości na 3,57 m)<sup>11</sup> zostało zaprojektowane jako dwudzielne, rozczłonkowane wzdłuż (prawie pośrodku) dwoma filarami, z niemal połową ściany południowoschodniej, 2/3 ściany północnwschodniej i częścią jednopółaciowego, spadzistego dachu nad nimi oszklonymi oraz pozostałą częścią dachu pokrytą papą<sup>12</sup>; miało dwa wejścia — jedno wprost z ul. Św. Jana, przebite w murze podwórza (blisko elewacji oficyny) i drugie prawie na tej samej osi, w przeciwległej ścianie południowoschodniej. Pewnych informacji o wyglądzie tego wnętrza dostarcza zdjęcie Kriegera przedstawiające obraz Matki Boskiej Łaskawej, pędzla Michała Stachowicza<sup>13</sup>, pochodzący z północnej elewacji kościoła Mariackiego, ustawiony na czas fotografowania w atelier (il. 4). Fotografowanie obrazu odbyło się prawdopodobnie przed lub w samym 1876 r., kiedy to wykonano dla niego po prawej stronie północnego wejścia do kościoła specjalną wnękę ujętą kamiennym, neogotyckim obramieniem<sup>14</sup>. Na zdjęciu widać uchwycony przypadkowo fragment atelier o podłodze z desek i części zapewne północnwschodniej ściany z drzwiami po lewej oraz ekranem pejzażowym i kotarą po prawej<sup>15</sup>; znajduje się tam również aparat fotograficzny na statywie, tonetowskie krzesło (lub taboret) o okrągłym siedzisku wypełnionym plecionką z rafii oraz okrągły stolik nakryty jasną, żakardową serwetą w ciemny, niesymetryczny wzór kwiatowy, z szeroką bordiurą o geometrycznych motywach przypominających meander.

<sup>7</sup> Jej projekt, wykonany tuszem na woskowanym płótnie, opatrzony jest tytułowym napisem: Planik | Urządzenia budki do foto- | grafowania w Podworcu | realn. N° 37 Rynek., podziałką: 20 Stóp W[arszawskich = 8,8 cm], adnotacją nr 383 datowaną 5 listopada 1860 i podpisaną przez Richtera, kwalifikującą rysunek do zatwierdzenia, adnotacją nr 19194 z 15 listopada o akceptacji projektu, podpisaną przez Seidlera oraz okrajała pieczęcią Magistratu i znacznikiem opłaty stemplowej za 15 kr.

<sup>11</sup> Wymiary te są wynikiem przeliczenia opartego o podziałkę projektu podaną w stopach warszawskich; 1 stopa warszawska = 0,2977 m.

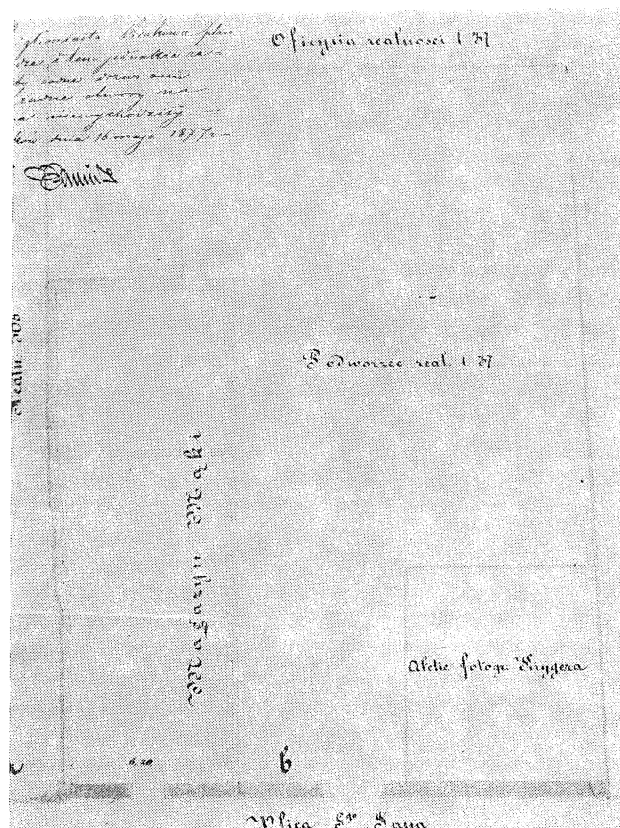
2. Rzut drugiego podwórza domu przy ul. Św. Jana z magazynem mąki i zakładem fotograficznym I. Kriegera, 1877 (Archiwum Państwowe w Krakowie, ABM, fasc. 320, Dz. I L.s. 37, poz. 8)

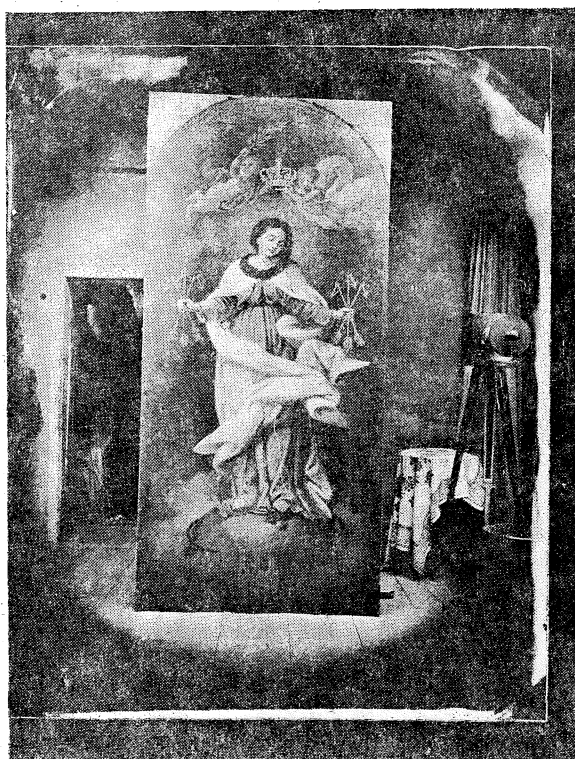
4. Część atelier fotograficznego I. Kriegera podczas fotografowania obrazu Matki Boskiej Łaskawej, fot. I. Krieger, około 1876 (Muzeum Historyczne m. Krakowa, negatyw MHK 2131/K)

glądu pracowni, ale sposób jego sformułowania pozwala przypuszczać, że znajdowała się ona ponad III piętrem, w kondygnacji strychowej. Można się też domyślać, że zwrócona była ku północy, według najlepszych zasad budowania atelier fotograficznego wymagającego niezbyt ostrego, najmniej zmieniającego się podczas dnia światła słonecznego<sup>21</sup>. Hipotezy te potwierdza relacja artysty malarza Kazimierza Wojtarowicza zajmującego obecnie pracownię w domu przy ul. Św. Jana 1, m. 14<sup>22</sup>, przerobioną, jak twierdzi, z zakładu fotograficznego Kriegerów, którego wygląd częściowo zapamiętał<sup>23</sup>. Pracownia Wojtarowicza znajduje się na IV piętrze, obok strychu, w ostatnim trakcie domu (licząc od Ryunku Głównego), z oknami ku północnemu wschodowi, wychodzącymi na dawne pierwsze podwórze<sup>24</sup>. Zanim została przez niego przebudowana w 1947 r. miała część północnowschodniej ściany i lekko pochylonego dachu przeszkloną przy użyciu szyb ujętych w konstrukcję z żelaznych szprosów. Cały lokal był na rzucie silnie wydłużonego prostokąta; usytuowane w ścianie południowozachodniej drzwi wejściowe (z klatki schodowej) były podwójne, żelazne (zgodnie z zastrzeżeniem Magistratu) i drewniane, opatrzone podobno starym napisem z nazwiskiem Kriegera i datą<sup>25</sup>. Drugie drzwi (prowadzące na drewniane, nie istniejące już ganki, oparte o południowowschodnią, ślepą ścianę podwórza sąsiadują-

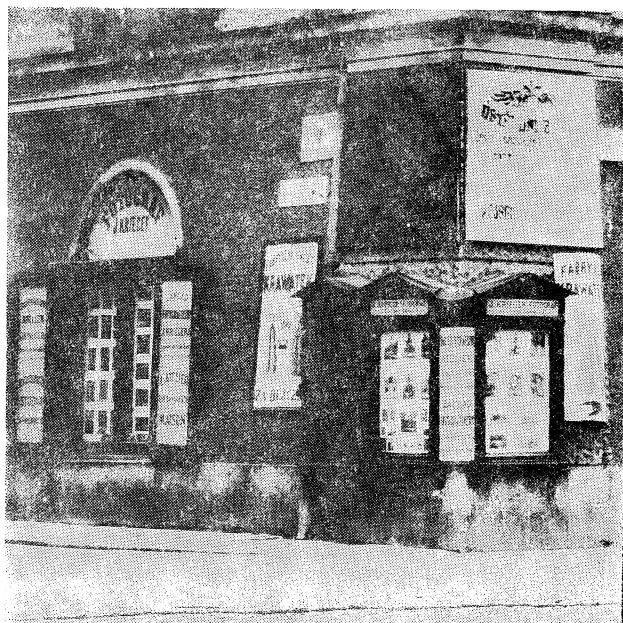
7. Gabłota i okno wystawowe ze zdjęciami zakładu I. Kriegera, fragment zdjęcia domu przy ul. Św. Jana 1, fot. firma Kriegera, po 1884 (Muzeum Historyczne m. Krakowa, negatyw MHK 1353/K)

Wśród planów dotyczących domu przy ul. Św. Jana 1 znajdujących się w Archiwum Państwowym w Krakowie zachowały się jeszcze projekt nowej gabłoty na zdjęcia (il. 6) i pismo Magistratu do Kriegera z 5 maja 1884 zezwalające na jej zainstalowanie w narożniku budynku<sup>26</sup>. Miała ona formę edykuli wspartej na dwóch konsolach ozdobionych lwimi maskami, ujętej kompozytowymi pilastrami i zwieńczonej trójkątnym przyczółkiem, poniżej którego znajdował się we fryzie belkowania napis: J. Krieger. Fotograf. Gabłotę tę, zdwojoną i minimalnie zmienioną w stosunku do projektu<sup>27</sup>, widać na zdjęciu domu wykonanym przez firmę Kriegera (il. 7); ukazuje ono również okno wystawowe elewacji od ul. Św. Jana wypełnione zdjęciami i opatrzone napisami reklamowymi zakładu.
