## O początkach pałacu „Pod Krzysztoforą” w świetle najnowszych badań architektonicznych

## On the beginnings of the Krzysztofor Palace in the light of the latest architectural research

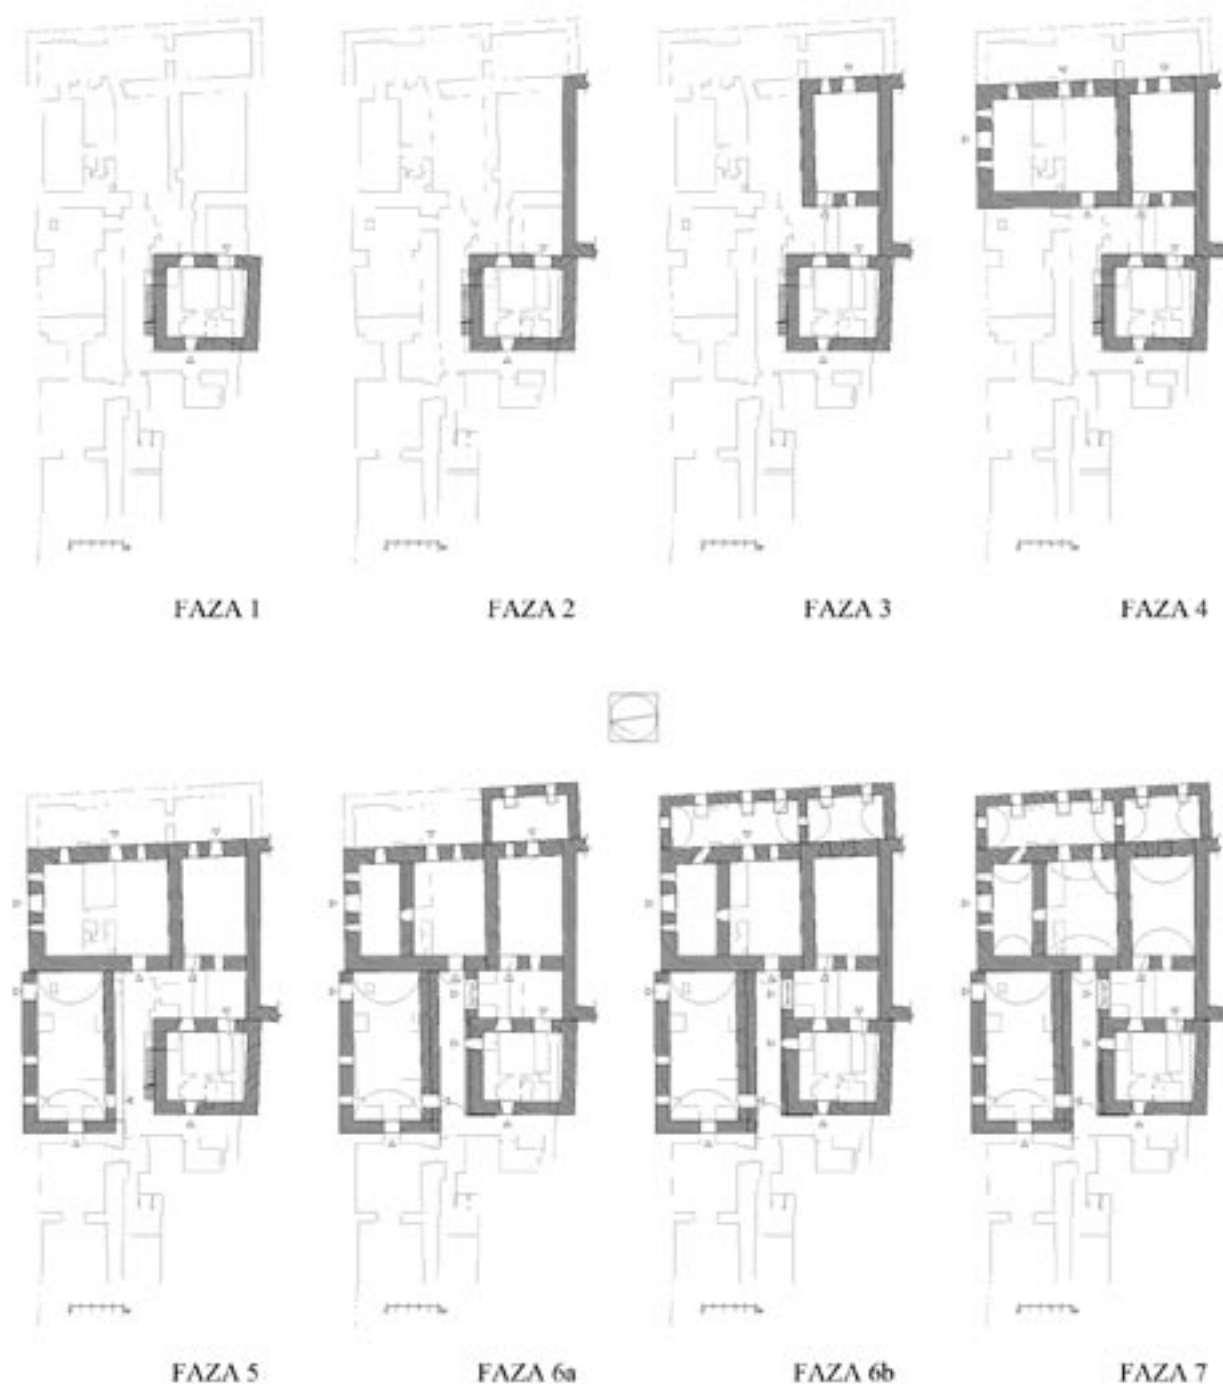
Ryc. 1. Rozwarstwienie chronologiczne – zestawienie faz rozwoju od końca XIII wieku do początku XV wieku

Przystępując do omówienia najwcześniejszych faz rozwoju zabudowy na działce, pominiemy obszerne i nadal aktualne rozważania dotyczące kwestii kształtowania się całego bloku zabudowy, omówione już przez Stanisława Sławińskiego i Joannę Hiżycką<sup>7</sup>. Ograniczymy się jedynie do przedstawienia faz przestrzennego rozwoju murowanej zabudowy posesji w jej wschodniej części od XIII do początku XV wieku (ryc. 1).

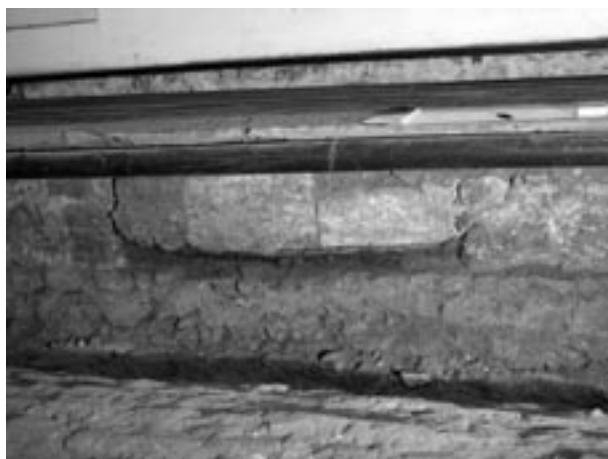
Ryc. 3. Fragment drugiej kondygnacji północnej ściany domu XIII-wiecznego, odsłonięty pod posadzką sieni. Dolna część zamurowanego otworu wejścia, fot. D. Bodzioch

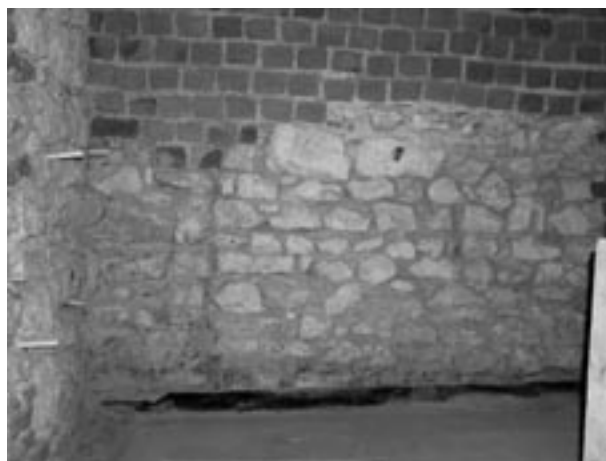
Ryc. 7. Kamienny wątek elewacji frontowej widziany od strony przedproży w południowej komorze. Cezura pomiędzy narożnikiem obecnego Pałacu Spiskiego, a drugim domem w obrębie pałacu „Pod Krzysztoforą”, fot. Ł. Holcer

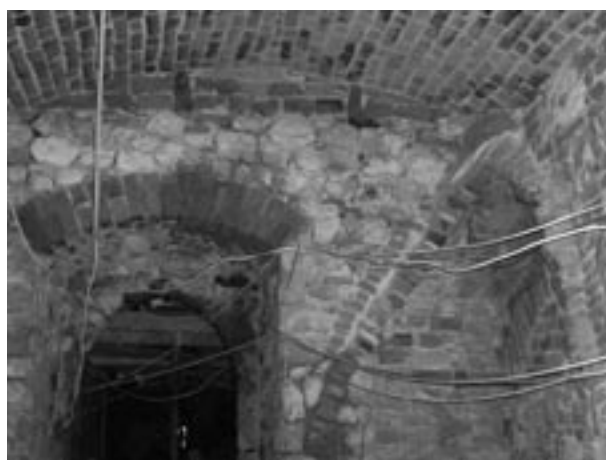
Ryc. 11. Zachodnia ściana w pomieszczeniu z fazy IV. Odcinkowe nadproże nad wejściem i fragment ceglanoego wiatku usytuowanego na dawnej odsadzce. W narożniku pozostałości późniejszej kapy piecowej, fot. L. Holcer

konsolach<sup>14</sup>, w następnym, młodszym budynku rolę tę przejęły odsadzki (odsadzka w ścianie zachodniej odsłonięta w pasze sklepienia) (ryc.10; ryc. 11).

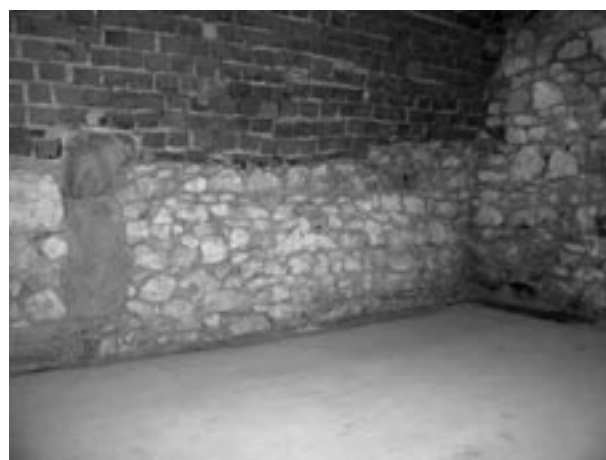
Ryc. 12. Kamienny watek elewacji frontowej domu z fazy III, widziany od strony przedproży w południowej komorze. Fragment portalu z piaskowca w dawnym wejściu; ceglano sklepienie z wieku XIV, fot. L. Holcer

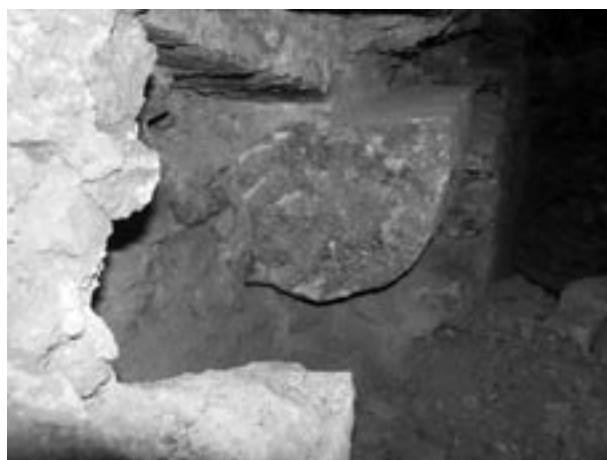
Ryc. 18 Kamienna konsola odsłonięta pod posadzką sieni. Pod przęsłem ściana niższej kondygnacji cofnięta, lico zniszczone, fot. Ł. Holcer

Ze ściany wystaje szereg złożony z jedenastu kamiennych konsol (wapień; ryc. 18), na których wspiera się dziesięć ceglanych przęseł przełamanych w kluczu. W widoku elewacyjnym mają kształt niskich, równoramiennych trójkątów (ryc. 20; ryc. 21). Forma takiego rozwiązania nadproża jest typowa dla początków XIV wieku, stosowana nad otworami najstarszych przejść w obiektach polokacyjnych. Tutaj zastosowano ją nieco później. Bezpośrednio na tak skonstruowanych wysklepkach, w tym samym licu, wzniesiono ceglana ścianę drugiej kondygnacji. Tak więc w niższej partii ściana pozostawała cofnięta o ok. 30 cm względem górnej. Porównanie grubości muru na poziomie obecnego parteru i w piwnicy wykazuje, że pierwotny mur południowy w przyziemiu był stosunkowo cienki. Nie stanowił należytego oparcia dla ciężkiej i rozłożystej kolebki, dlatego można przyjąć, że pomieszczenie w najniższej kondygnacji domu przy ul. Szczepańskiej, w pierwszym etapie nakryto drewnianym stropem. Około połowy XIV wieku lub niewiele później, zdecydowano o jego przesklepieniu. To jedynie przypuszczenia, jednoznaczne rozwiązanie problemu nadal tkwi w pachach sklepienia, pod podłogą parteru, a użyskanie tych danych jest obecnie niemożliwe.

kie te wsporniki wystają poza górne lico ściany o około 15–17 cm (ryc. 18). Ów niewielki wysięg pozwalał na oparcie belki, lub innego drewnianego elementu konstrukcyjnego. W starszym murze budynku „wieżowego” usytuowanego po stronie przeciwnej, nie natrafiono na najmniejszy ślad po osadzeniu belek stropowych, stąd wniosek, że konsole mogły pełnić funkcję oparcia dla drewnianej konstrukcji ewentualnego ganku komunikacyjnego.

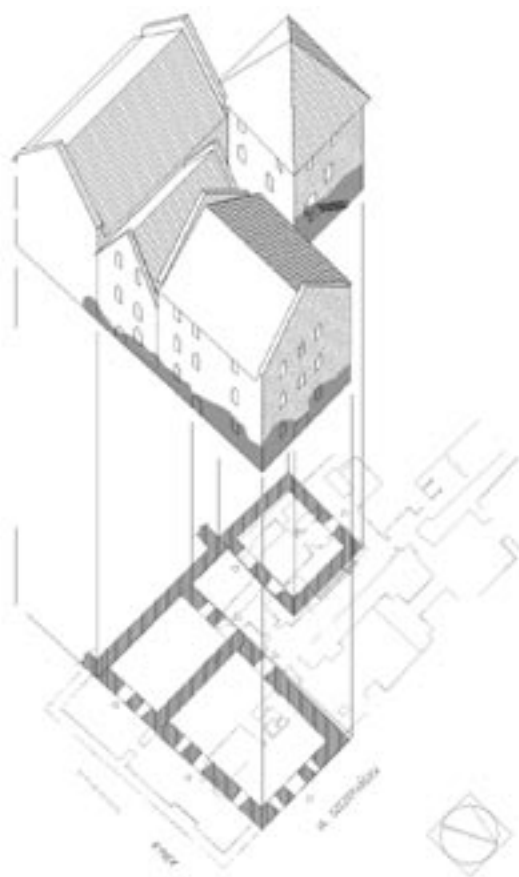
pocz. XIVw. FAZA 4

Ryc. 19. Rozwój zabudowy murowanej we wschodniej części działki zajmowanej przez pałac „Pod Krzysztoforą” – próba rekonstrukcji

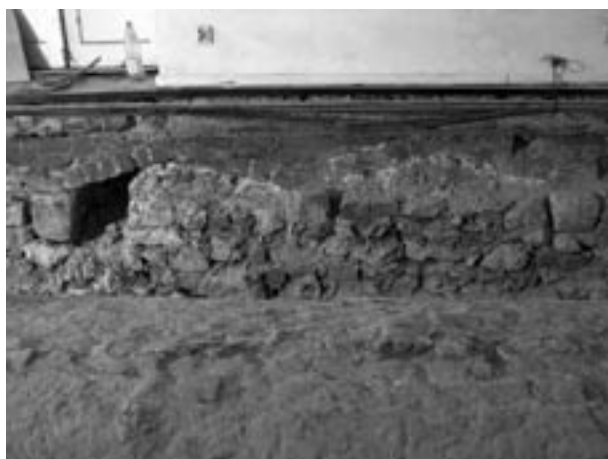
Ryc. 20. Południowa ściana domu z fazy V odsłonięta pod posadzką sieni. Szereg, przelamanych w kluczu, ceglanych przęseł wspartych na kamiennych konsolach, fot. D. Bodzioch

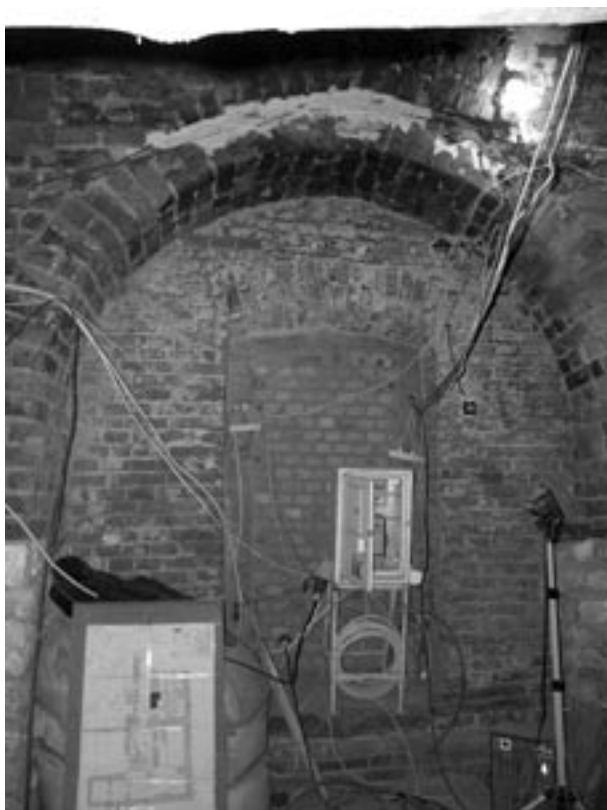
Ryc. 27. Ceglana arkada rozpięta między oplaszczowanym narożnikiem obiektu XIII-wiecznego, a zachodnią elewacją budynku wzniesionego w IV fazie

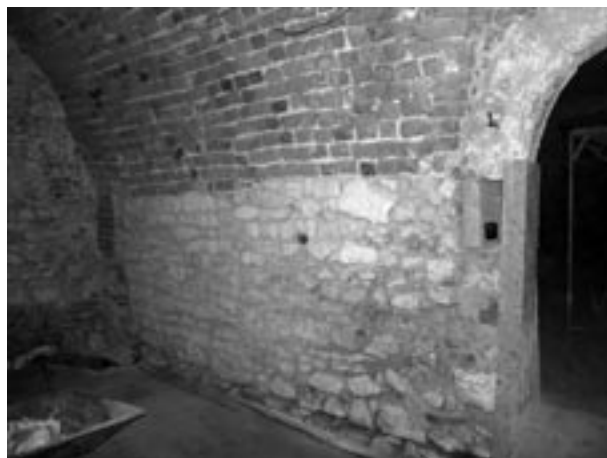
Ryc. 28. Południowo-zachodnia część północnej komory przedproży. Z prawej układ kamiennego wątku dawnej, frontowej elewacji domu z fazy IV. Kolebka sklepienia z cegły XIV-wiecznej, fot. Ł. Holcer

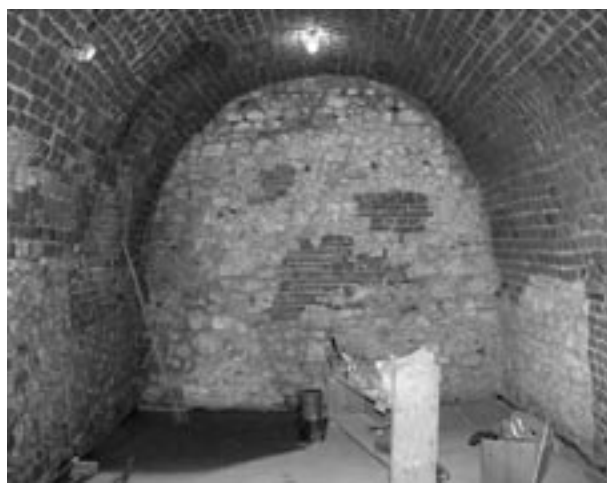
Ryc. 29. Południowa, kamienna ściana południowej komory przedproży. W kolebce sklepienia zasłepiony otwór dawnego okna (zejścia?) wychodzącego na Rynek, fot. D. Bodzioch

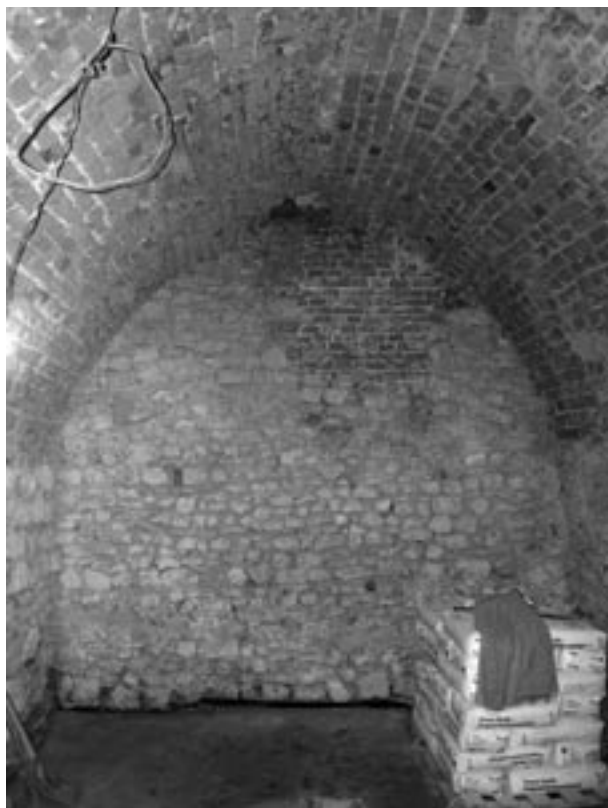
Ryc. 30. Północna ściana komory północnej przedproży. W kamiennym wątku zamurowany otwór dawnego okna otwartego w kierunku ul. Sławkowskiej. Ceglane sklepienie nieco wyostrzone w kluczu, fot. Ł. Holcer

a dawne przejście wychodzące bezpośrednio na Rynek nadal funkcjonowało w obrębie nowego już założenia architektonicznego. W drugim etapie przedproża wydłużono tak, że objęły swym zasięgiem już całą długość czołowej zabudowy działki. Dostawienie ściany wschodniej do poprzecznej jest wyraźne. Jednocześnie nową część z drugiego etapu, nakryto ceglana kolebką (ryc. 24; ryc. 28). Krótco po tym zdecydowano o wymianie stropu na sklepienie w południowej części. Kolebkę posadowiono znacznie niżej niż w części północnej przedproży. Zamurowano dotychczasowe zejście do południowej piwnicy (ryc. 12), a w ścianie poprzecznej przedproży wykuto otwór komunikacyjny. Z budynku do przedproży prowadziło więc już tylko jedno przejście, nieco późniejsze i funkcjonujące do chwili obecnej (ryc. 13). Z przedproży na Rynek wychodziły okna, usytuowane w kolebkę sklepienia na znacznej wysokości względem poziomu we wnętrzu. Ostatnie z nich, skrajnie południowe, z racji nisko schodzących ościeży (wtórnie przemurowanych), mogło pełnić funkcję dodatkowego wejścia od strony Rynku (ryc. 29). Jedno z okien znajdowało się w kamiennej ścianie północnej (ryc. 30). Do fazy tej należałoby

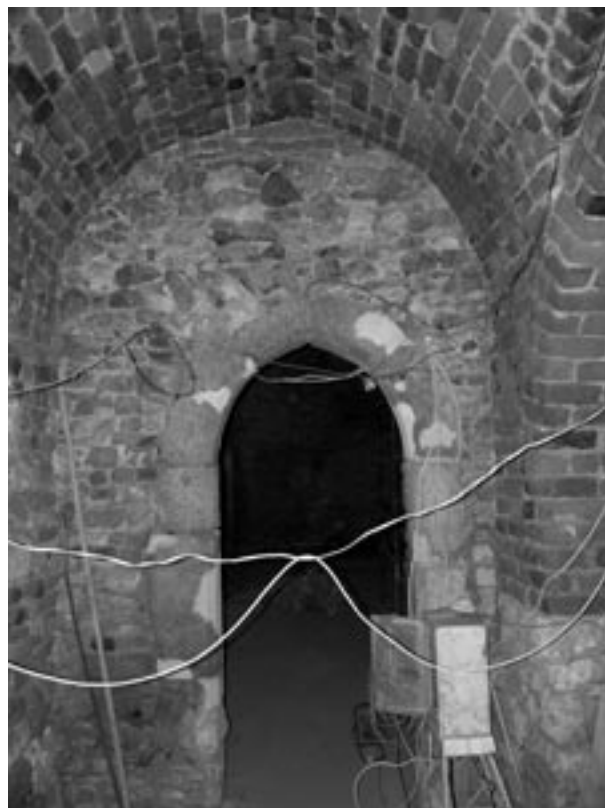
Ryc. 32. Portal w kamiennym wątku zachodniej, zewnętrznej elewacji budynku z IV fazy. Wyżej późniejsze sklepienie z 2 połowy XIV wieku, fot. Ł. Holcer
