## ODKRYCIA I ARANŻACJA KONSERWATORSKA WYSTROJU WNEŹRZA Z OKRESU OD XVII DO XIX WIEKU W PÓLNOCNYM POMIESZCZENIU I PIĘTRA W BUDYNKU PRZY ULICY ŚW. JANA 12 W KRAKOWIE. ZNACZENIE BADAŃ W PRACACH KONSERWATORSKO-BUDOWLANYCH

DISCOVERIES IN AND CONSERVATION PROJECT  
FOR THE 17<sup>TH</sup> TO 19<sup>TH</sup>-CENTURY INTERIOR DECORATION  
OF THE FIRST-FLOOR NORTHERN ROOM IN THE BUILDING  
AT 12 ŚW. JANA STREET IN KRAKÓW.  
THE IMPORTANCE OF RESEARCH IN CONSERVATION AND  
CONSTRUCTION WORKS

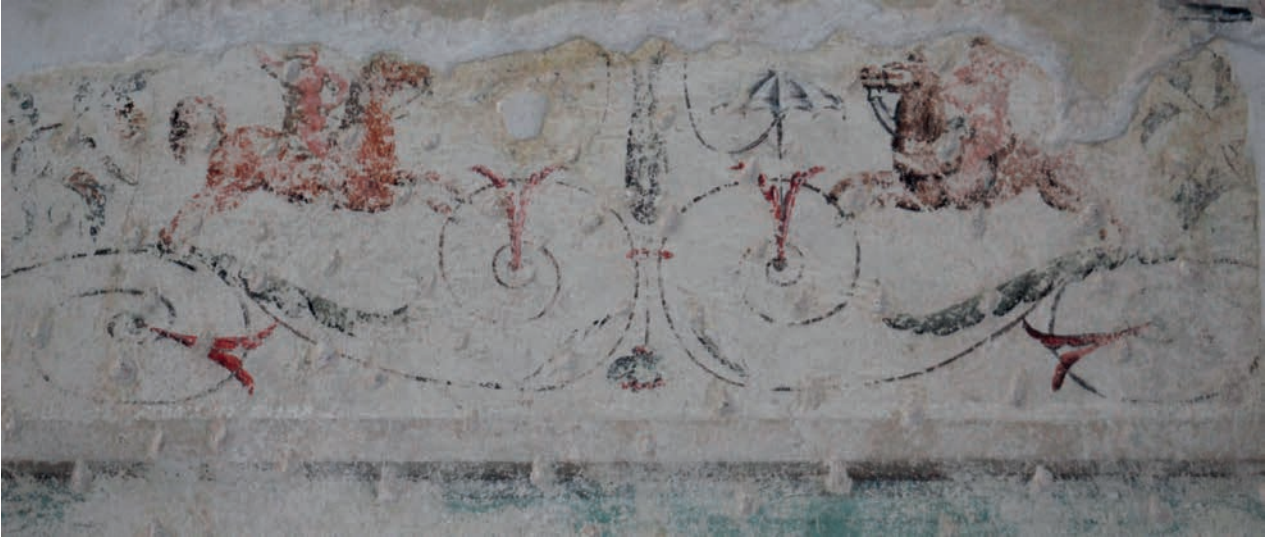
1. Fragment odkrytego malowidła z drugiej połowy XVIII w., ściana północna, fryz podsufitowy z motywem floralnym i zoomorficznym. Fot. Katarzyna Feć-Sfora, 2020. Wszystkie fotografie pochodzą z archiwum firmy Art Forum Bożena Boba-Dyga

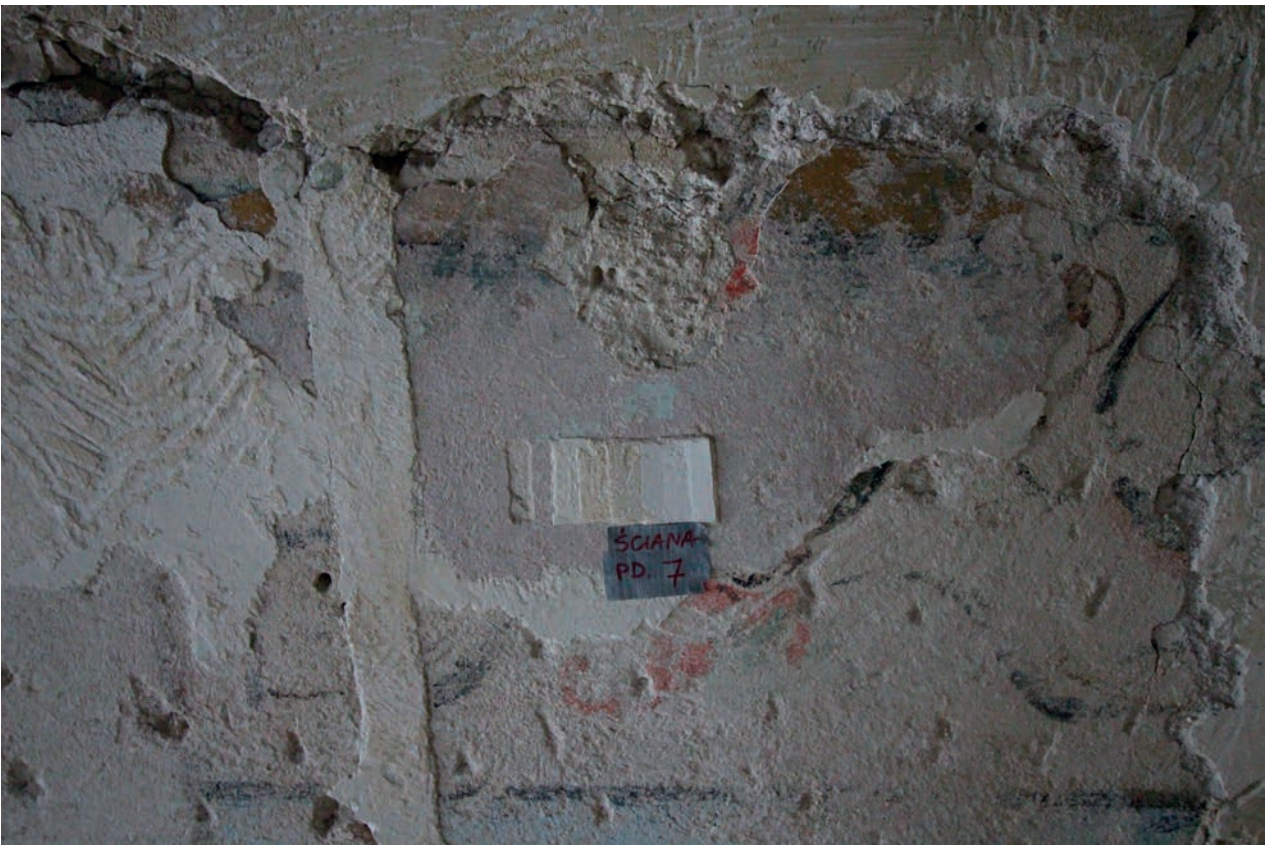
2. Widoczna sonda schodkowa pokazująca warstwy technologiczne powyżej malowidła z XIX w. oraz odsłonięte dwie dekoracje malarskie na ścianie południowej – starsza z fryzem z motywem groteski z 2. połowy XVIII w. i przysłaniająca ją empirowa z początku XIX w. Granica występowanie dekoracyjnych warstw malarskich jest miejscem dawnego usytuowania sufitu, przysłaniającego od XVIII do prawdopodobnie początków XX w. strop belkowy. Powyżej osiemnastowiecznego fryzu groteskowego widać współczesne tynki przysłaniające przewody instalacyjne, 2020. Fot. Katarzyna Feć-Sfora

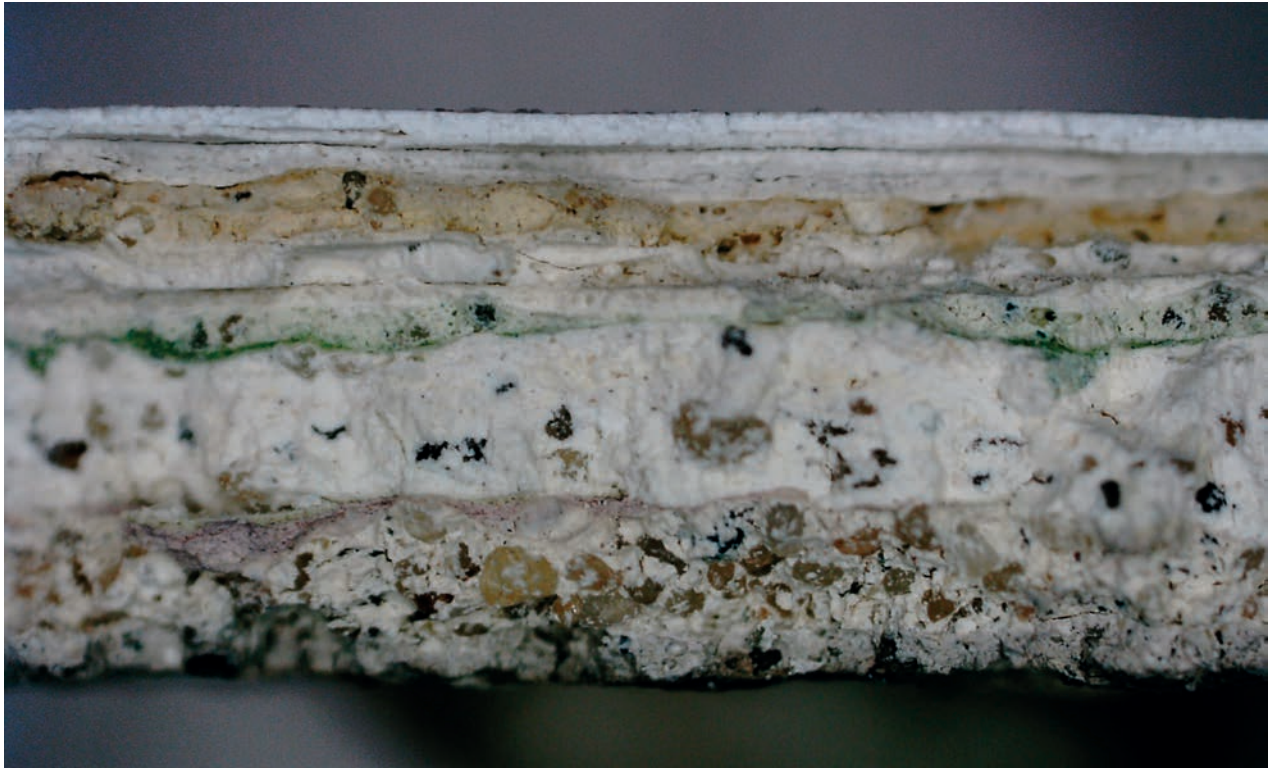
3. Przekrój poprzeczny nawarstwień na ścianie południowej, 2020. Fot. mikroskopowa Katarzyna Feć-Sfora

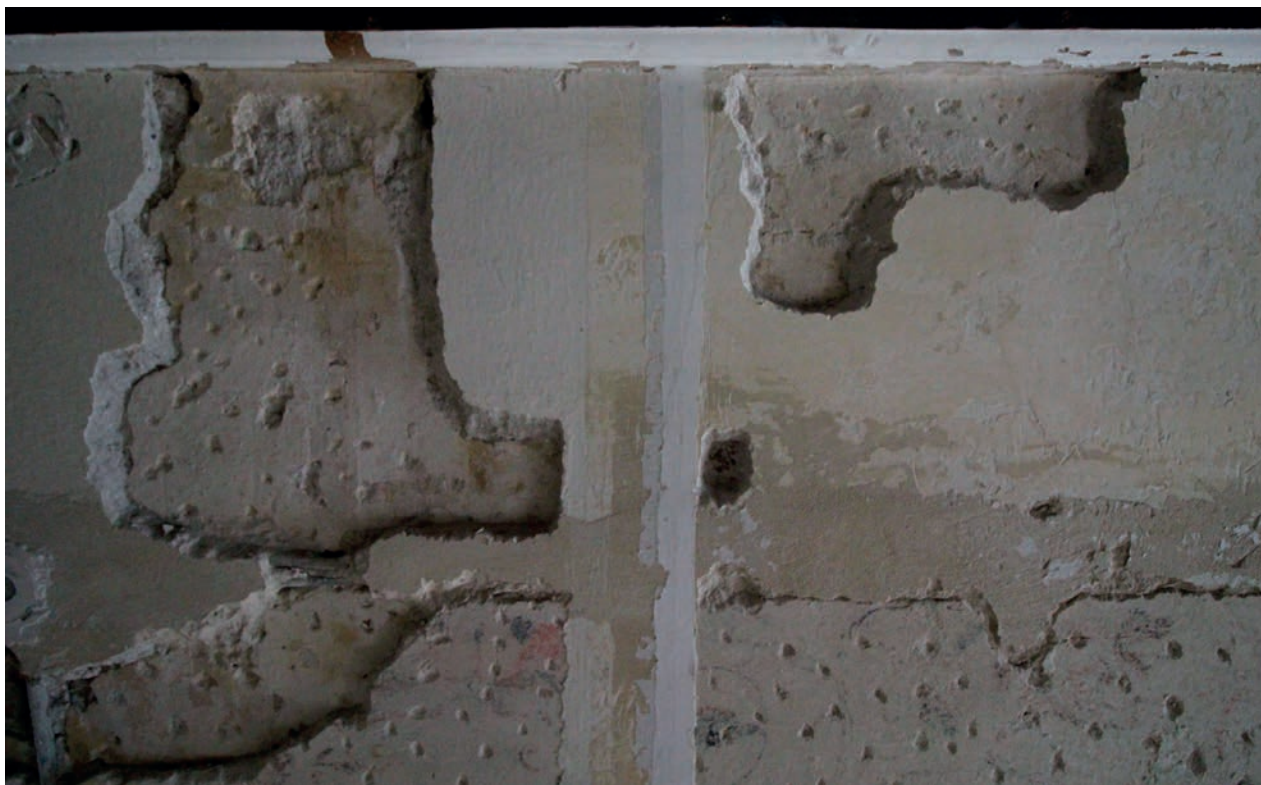
5. Widoczne relikty tynków z pobiałami i śladowo zachowanym malowidłem z XVII w. na styku ze stropem na ścianie północnej. Na nich współczesne zaprawy wyrównawcze, 2020. Fot. Katarzyna Feć-Sfora.

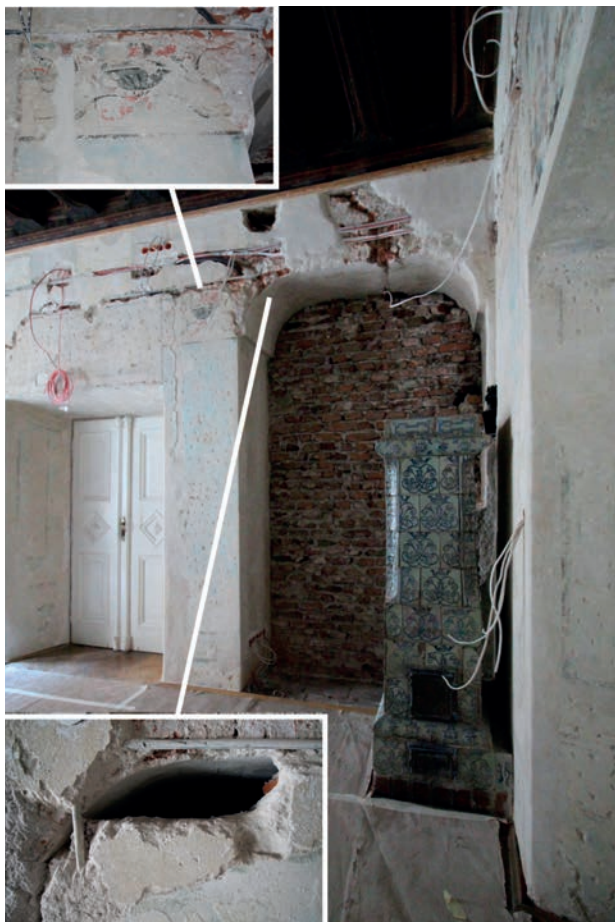
6. Widok na odmurowaną arkadę piecową, 2020. Fot. Katarzyna Feć-Sfora

W ścianie południowej przy narożniku południowo-zachodnim odsłonięto wysoką arkadę zamkniętą łukiem koszowym, obustronnie zamurowaną cegłą

do lica muru. W miejscu styku łuku nadproża z pionowymi odcinkami ościeży występował charakterystyczny niewielki uskok, poszerzający światło arkady. Nadproże wykonano z cegieł o wymiarach  $c: 4,5-5 \times ? \times 23,5$  cm, co wskazuje, że powstało w pierwszej połowie XVIII wieku. W otwartej arkadzie, okraciem pomiędzy pomieszczeniami traktu frontowego stał dawniej piec kaflowy, ogrzewający jednocześnie obydwa pomieszczenia. Obsługiwany był (jak informują rewizje wiertelnicze z 1776 i 1786 roku) z wnętrza badanej sali. Wątki ceglane ściany południowej odsłonięto tylko w jej partiach podstro-powych. W centralnej części ściany widoczny był wążek główkowy wykonany z cegły o wymiarach

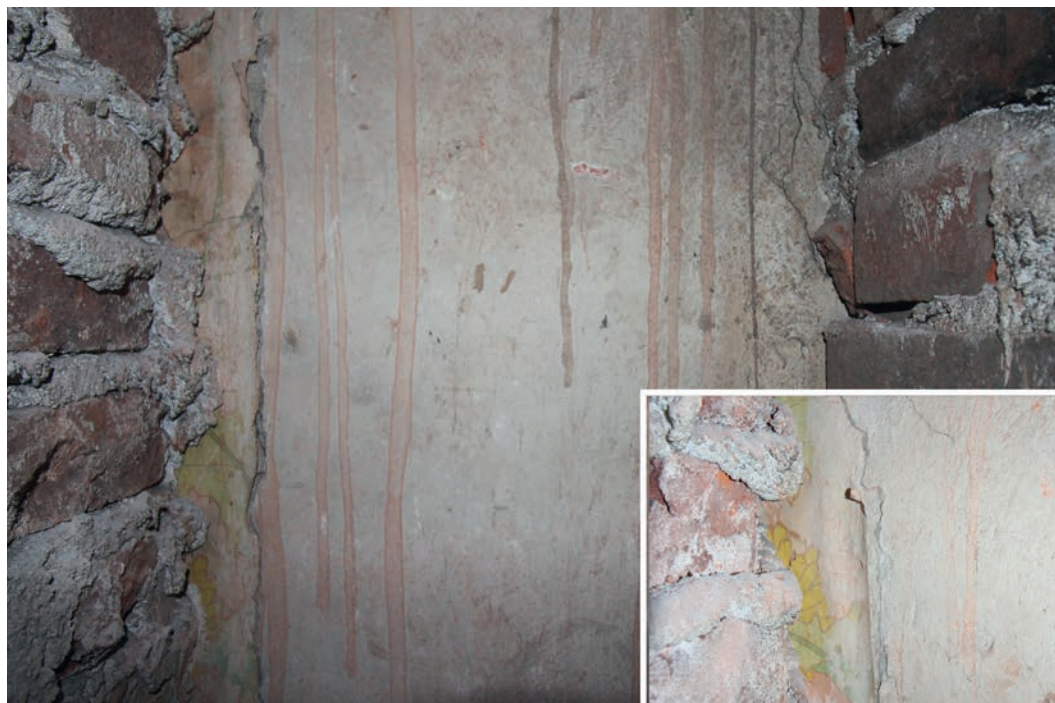
7. Wnętrze zamurowanej arkady piecowej. Po prawej stronie widoczny relikw secesyjnej tapety papierowej z charakterystycznym motywem florystycznym, obecnie przysłonięty zamurowaniem, 2020. Fot. Katarzyna Feć-Sfora.

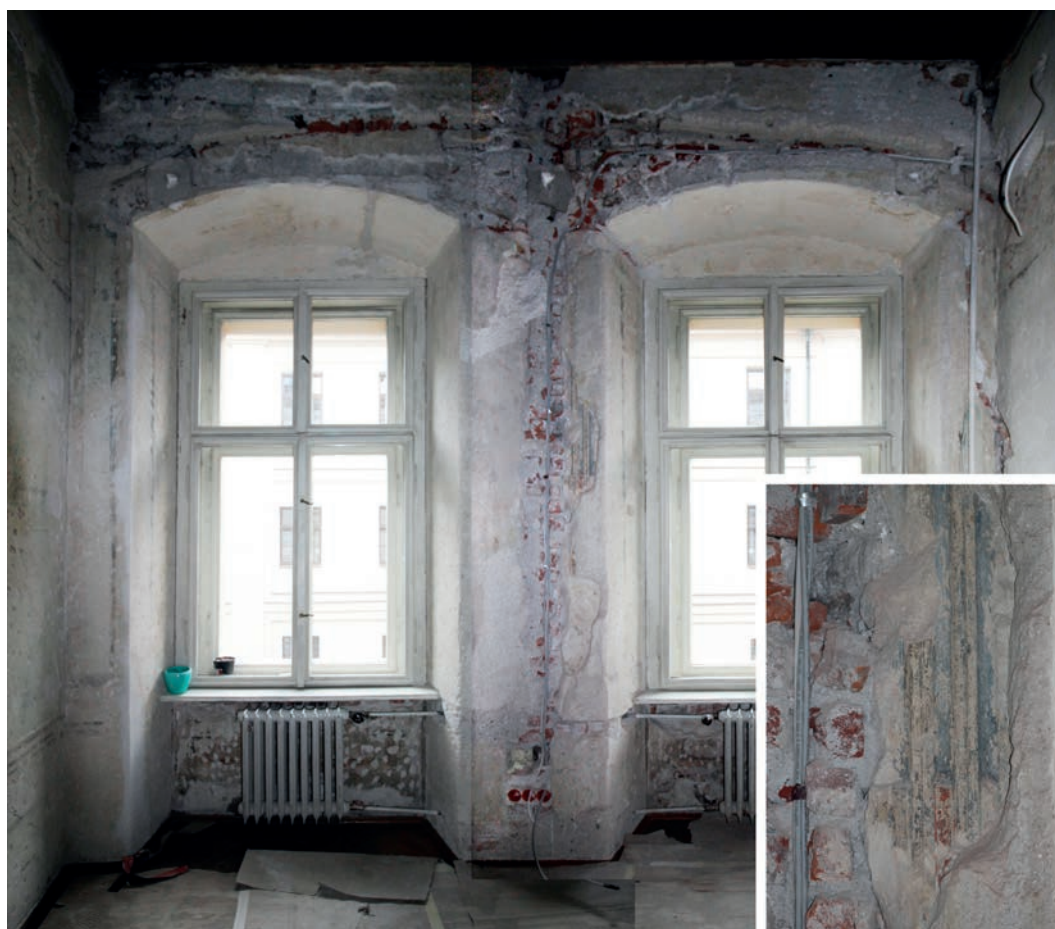
8. Widoczny odkryty relikw polichromowanej kolumny międzyokiennej, 2020. Fot. Katarzyna Feć-Sfora

le południowo-zachodnim. W ścianie wschodniej odkryto relikty wspomnianej kamiennej kolumny międzyokiennej o kanelowanym i polichromowanym trzonie. Kanelury o klasycznej wgłębnej formie pokrywały wyższą partię trzonu, w jego dolnej części – prawdopodobnie w ok. 1/3 wysokości kolumny – kanele wypełnione były wałkami. Kapitel, gzyms oraz baza kolumny zostały całkowicie skute, zachowała się natomiast górna płaszczyzna skutej głowicy, stanowiąca podstawę dla oparcia łęków nadproży okien tworzących wraz z kolumną pierwotną kompozycję. Odslonięto obustronne wyprowadzenia ceglanego łęku nadproża okna północnego, a na podniebieniu łęku i odcinku gzymsu w górnym prawym narożniku ujawniono warstwę pokrywającego je pierwotnego jasnego tynku. Ujawnione relikty wyznaczyły pozycję pierwotnych ościeży tego okna. Ponadto, w obrębie górnej krawędzi skutej głowicy kolumny ujawniono także pozostałości łęku nadproża okna południowego. Relikty nadproży, gzymsów okna północnego i kolumny międzyokiennej pozwoliły na próbę rekonstrukcji szerokości i pozycji pary starszych okien, które wraz z kolumną tworzyły spójną całość. Wstępne rozmierzenie tej kompozycji na ścianie wschodniej potwierdziło, że starsze okna były nieco szersze niż obecne, a cała kompozycja – przy założeniu, że była symetryczna – zsunięta lekko z obecnej osi ściany wschodniej ku południu.

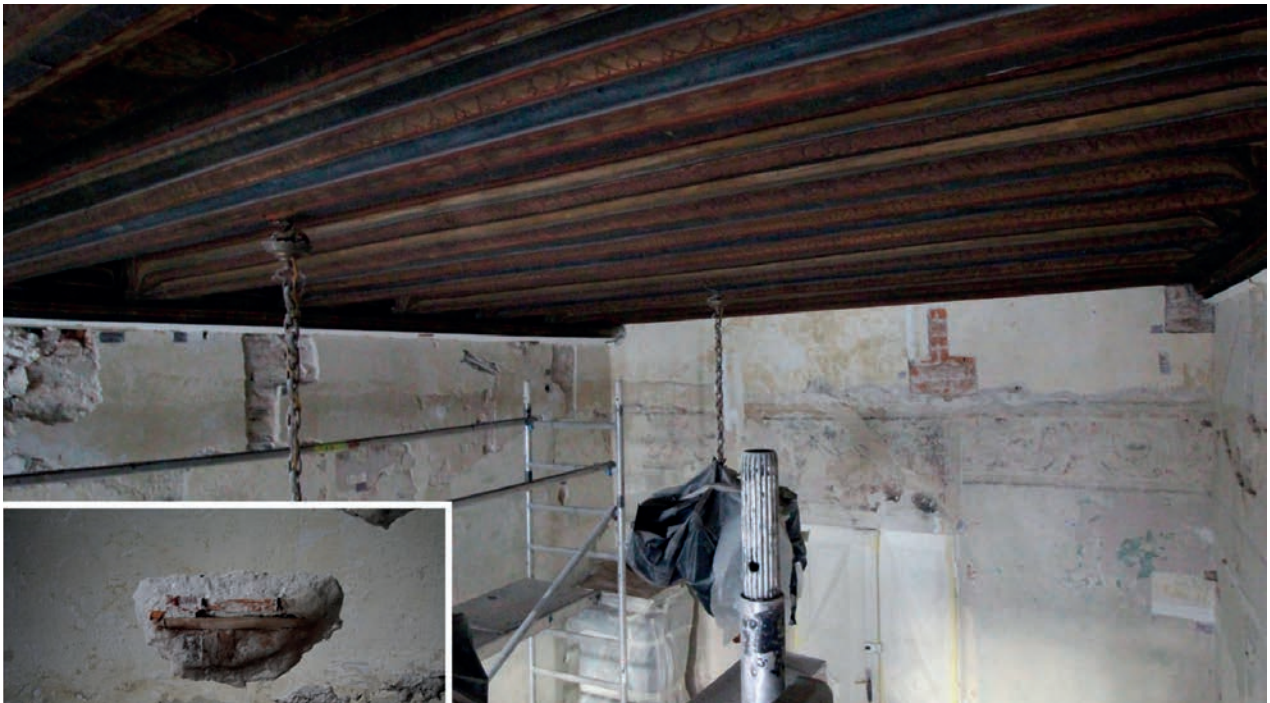
10. Odkrytki architektoniczne: poziome deseczki osadzone w ścianie południowej i północnej można wstępnie łączyć z elementami konstrukcji służącej do zamocowania płaskiego sufitu, który osadzono w XVIII w. poniżej manierystycznego stropu belkowego, 2020. Fot. Katarzyna Feć-Sfora

Poziome deseczki osadzone w ścianie południowej i północnej na wysokości ok. +3,5 m względem dna pomieszczenia, korelujące z górną krawędzią fryzu polichromii datowanej na XVIII wiek, można łączyć z elementami konstrukcji służącej do zamocowania płaskiego sufitu, który usytuowano poniżej stropu belkowego.

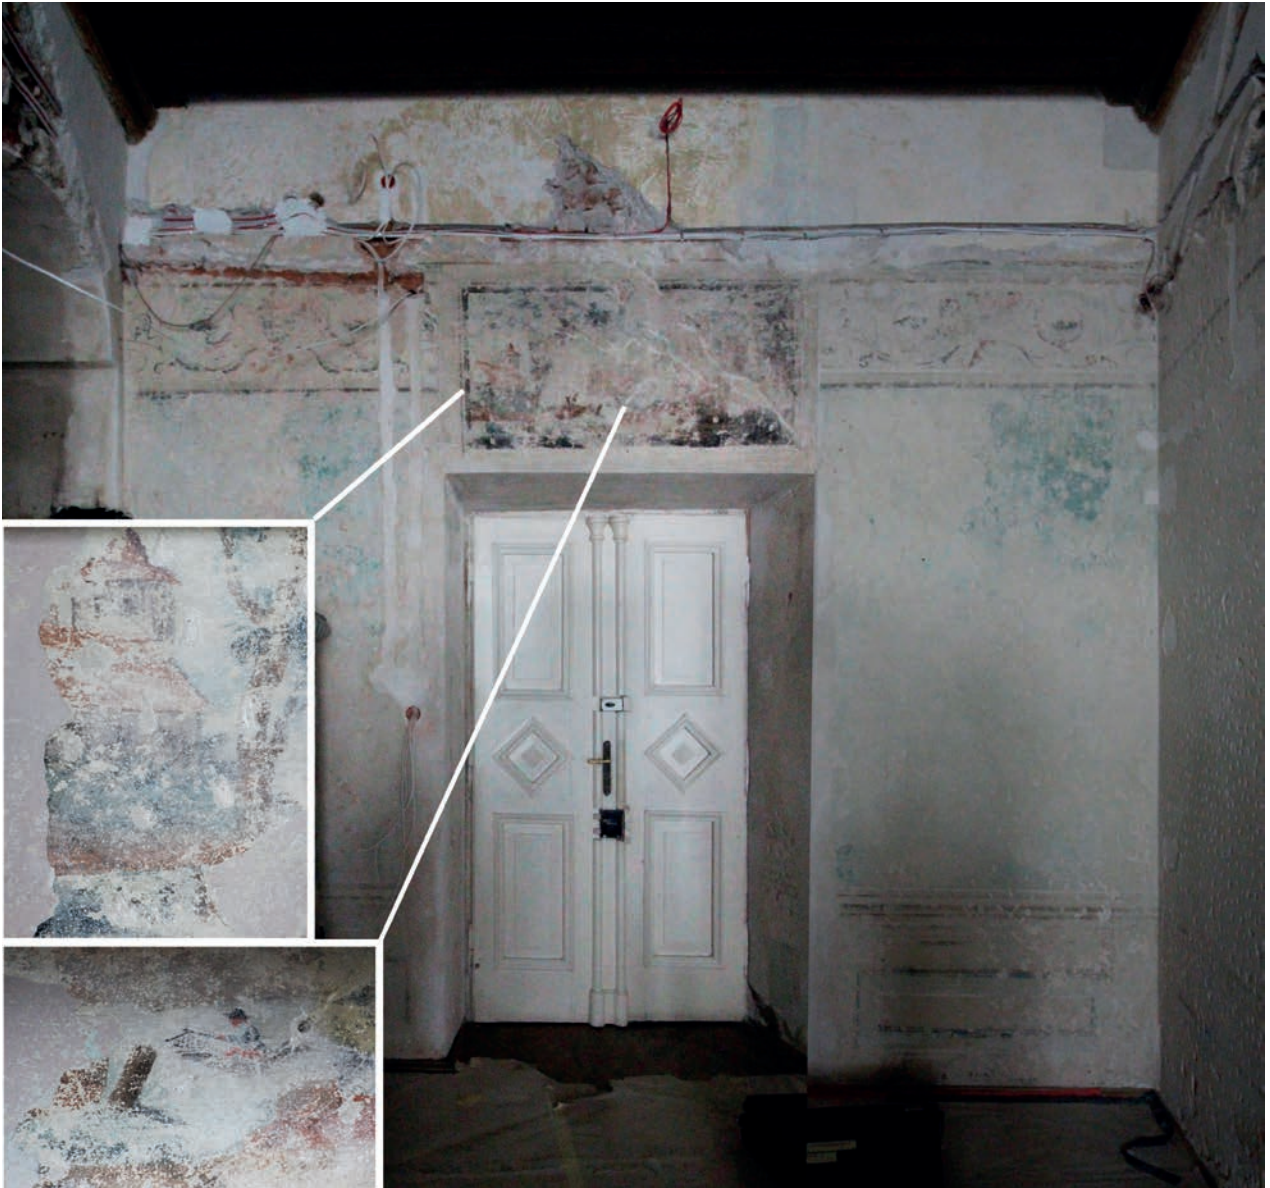
11. Supraporta nad drzwiami na ścianie zachodniej – warstwa malarska z 2. połowy XVIII w. (prawdopodobnie po r. 1787, co wynika z korelacji dokumentów wiertelniczych z badaniami architektonicznymi), 2020. Fot. Katarzyna Feć-Sfora

Ze względu na polichromię odkrywkę na ścianie zachodniej ograniczono do minimum. Ustalono, że górne partie ściany wzniesiono z cegły o wymiarach c: 7–7,5 × 14,5–15 × 31,5 cm, w układzie rzędów główek i wozówek. Obecne wejście z sieni do badanego pomieszczenia wiąże się z jego osiemnastowieczną aranżacją; pozycję glistów i nadproża wejścia sankcjonuje pokrywająca je polichromia.
