## KONSERWATORSKI PALIMPSEST WE WNĘTRZACH KAMIENICY KRAUZOWSKIEJ W KRAKOWIE. PRZYKŁAD EDUKACYJNY

### Abstrakt

#### SALA PREZYDIALNA

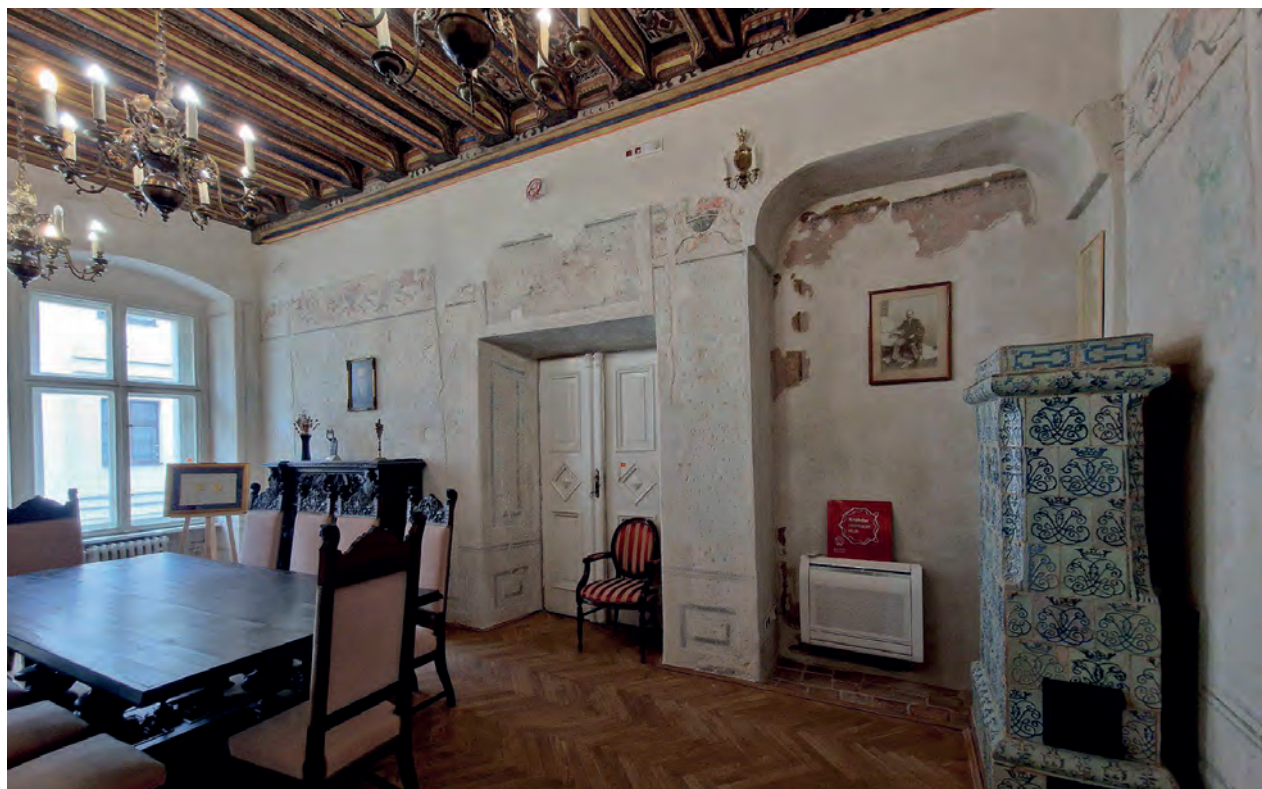
1. Aranżacja konserwatorska Sali Prezydialnej, ściana południowa. Widoczna kompilacja dekoracji z różnych okresów historycznych. Na plecach wnęki w dawnej arkadzie piecowej zamontowane transfery polichromii z XIX wieku zdjętej z powierzchni malowideł XVIII wieku. Po prawej stronie widoczny renesansowy piec relokowany z klasztoru sióstr Klarysek w Krakowie, w głębi za nim na ścianie oprawiony w ramy fragment odnalezionej w zamurowanej arkadzie tapety secesyjnej po konserwacji zachowawczej. Fot. Bożena Boba-Dyga. Ilustracja cytowana z rozprawy doktorskiej Bożeny Boby-Dygi (s. 195), zob. przyp. 8

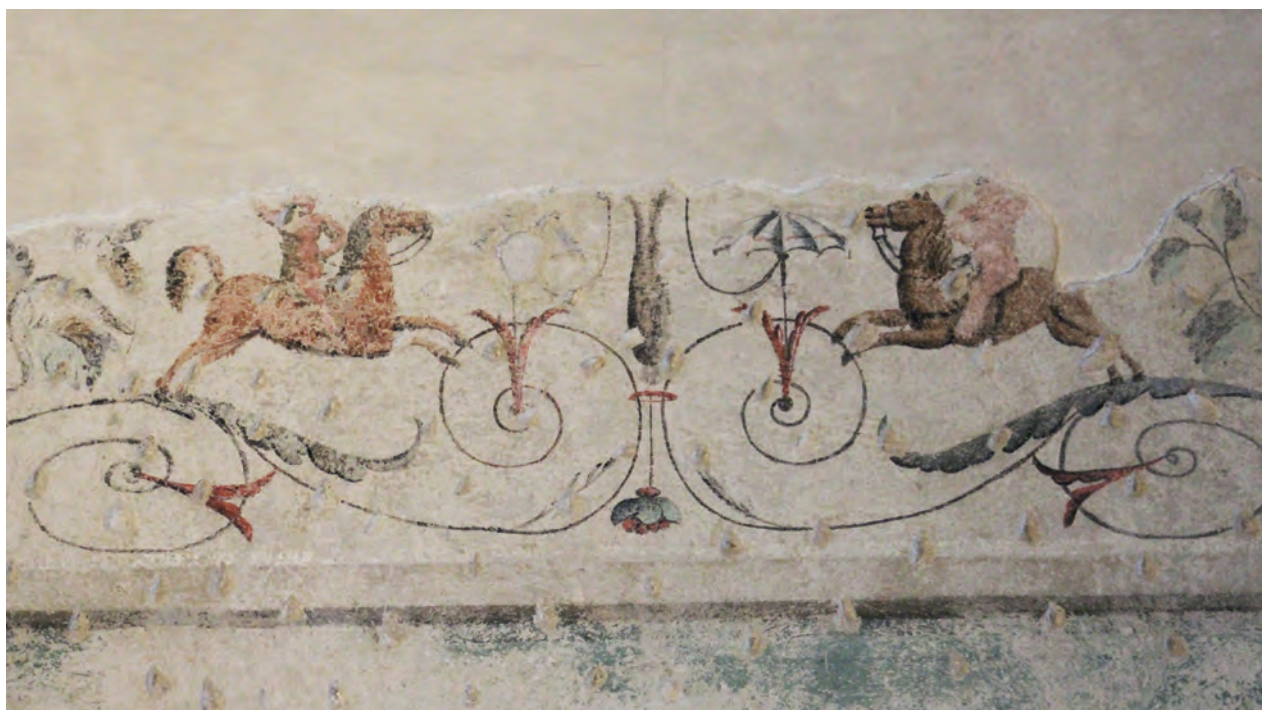
2. Polichromowany fryz w Sali Prezydialnej datowany na XVIII wiek, po konserwacji z subtelnym uczytnieniem detali kompozycji malarskiej, a pozostawieniem ubytków podłoża – nasieków powstałych w celu jego przygotowania do przyjęcia następnej warstwy chronologicznej. Fot. Katarzyna Feć-Sfora, 2021

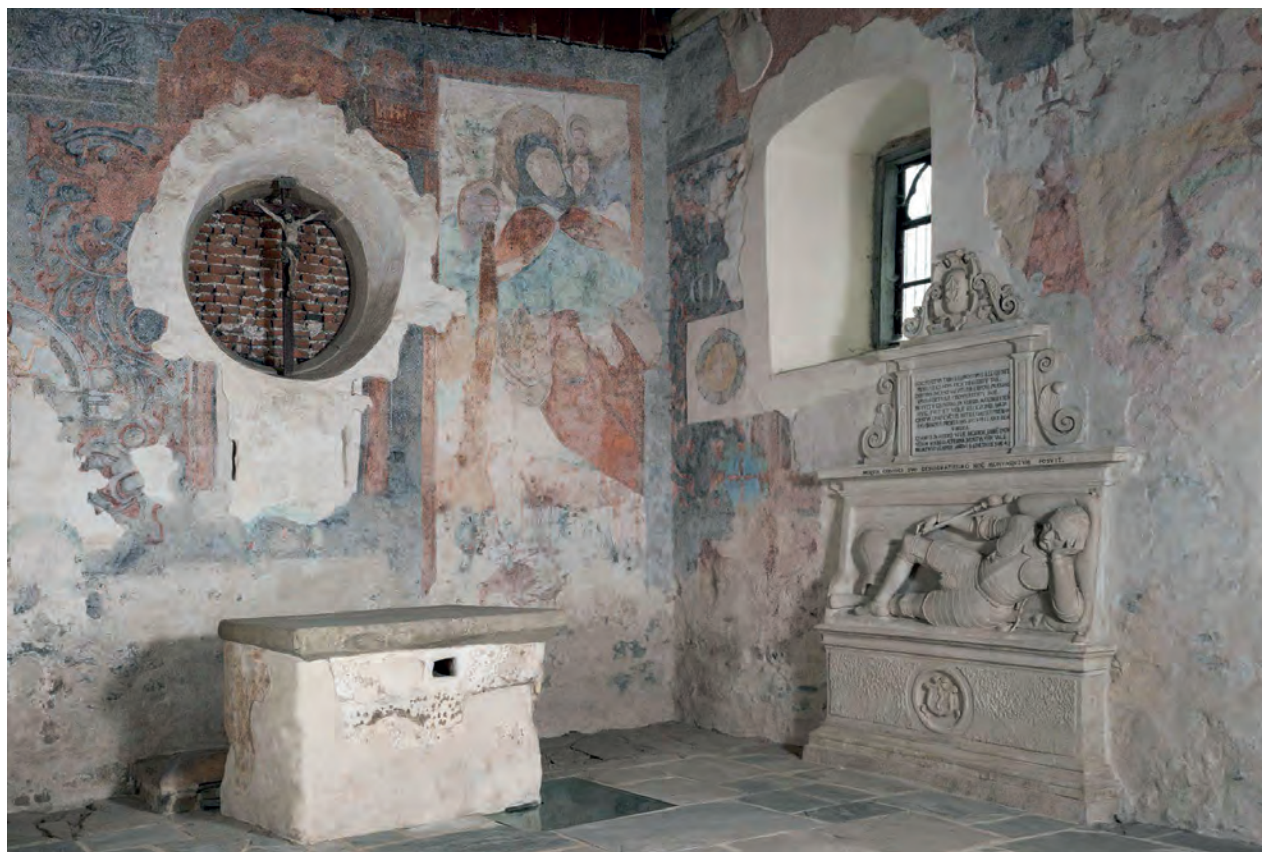
3. Widok fragmentu wnętrza kościoła pw. św. Mikołaja Biskupa w Skrzydlnej, prezbiterium po aranżacji konserwatorskiej Anny Forczek-Sajdak. Fot. P. Gąsior, w: archiwum Anny Forczek-Sajdak, ilustracja cytowana z rozprawy doktorskiej Bożeny Boby-Dygi (s. 206)

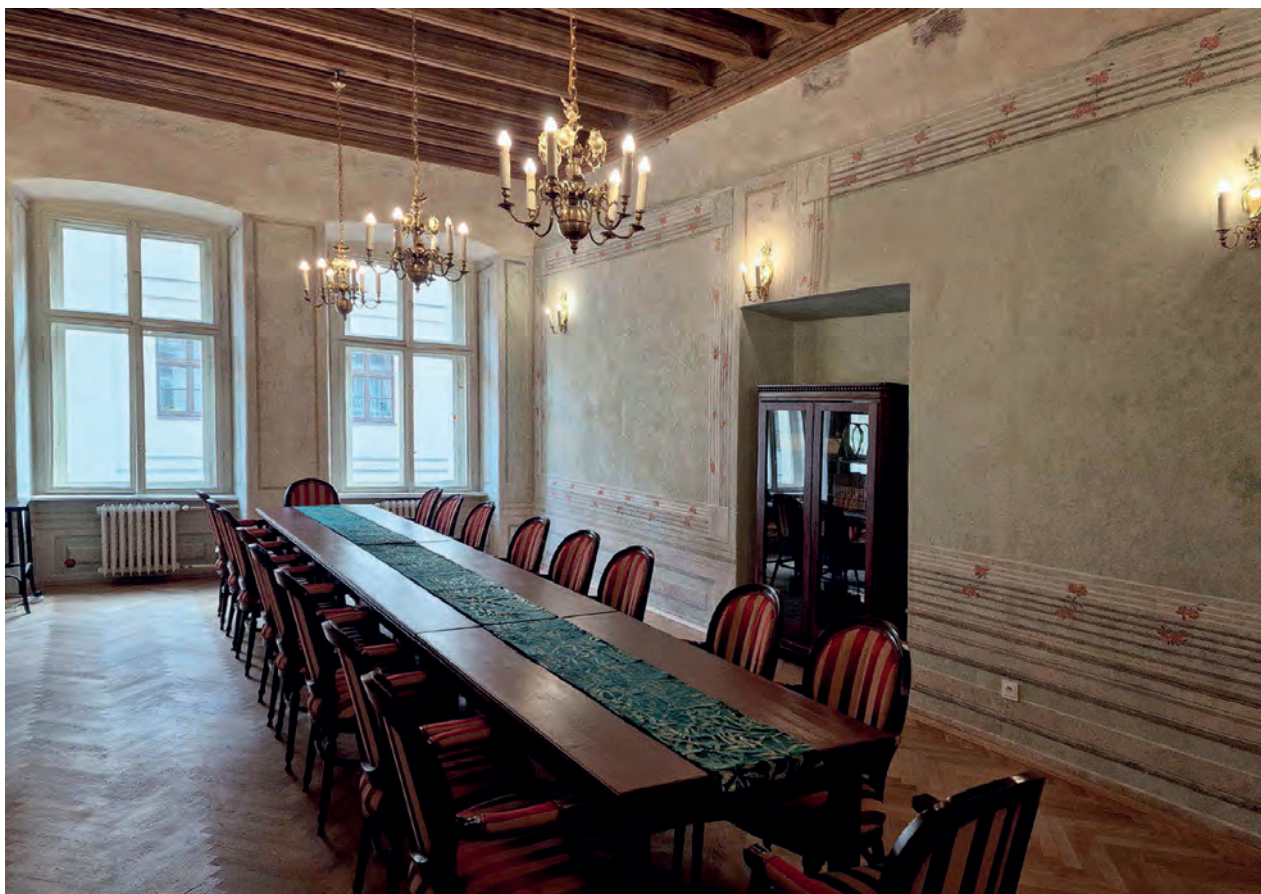
4. Aranżacja konserwatorska Sali Plenarnej po stronie wschodniej – frontowej, ściana południowa. Widoczna restauracja malowidła z uzupełnieniem wszystkich ubytków, zarówno zaprawy, jak i malowidła retuszem naśladowczym scalającym powierzchnię uzupełnień z oryginałem. Fot. Bożena Boba-Dyga. Ilustracja cytowana z rozprawy doktorskiej Bożeny Boby-Dygi (s. 197)

ferowane<sup>23</sup>. Przychylając się do opinii Z. Beiersdorfa, wszyscy uczestnicy komisji konserwatorskich zgodzili się na potraktowanie sali zgodnie z modą konserwatorską panującą niepodzielnie w latach dziewięćdziesiątych XX wieku, czyli wykonanie skalającego retuszu warstwy malarskiej. Wykonano go wyłącznie na uzupełnieniach ubytków podłoża, zarówno wszelkich przekuć, jak i nasieków, a dla spójności estetycznej wyrównano – uspokojono postrzępioną górną krawędź tynku. Odstąpiono od „przepunktowywania” przetartego oryginału; retusze miały charakter naśladowczy, a nie graficzny, by nie rozwibrować bardziej i tak już delikatnie rozedrganej powierzchni oraz by nie stwarzać wrażenia „świeżego” malowidła.

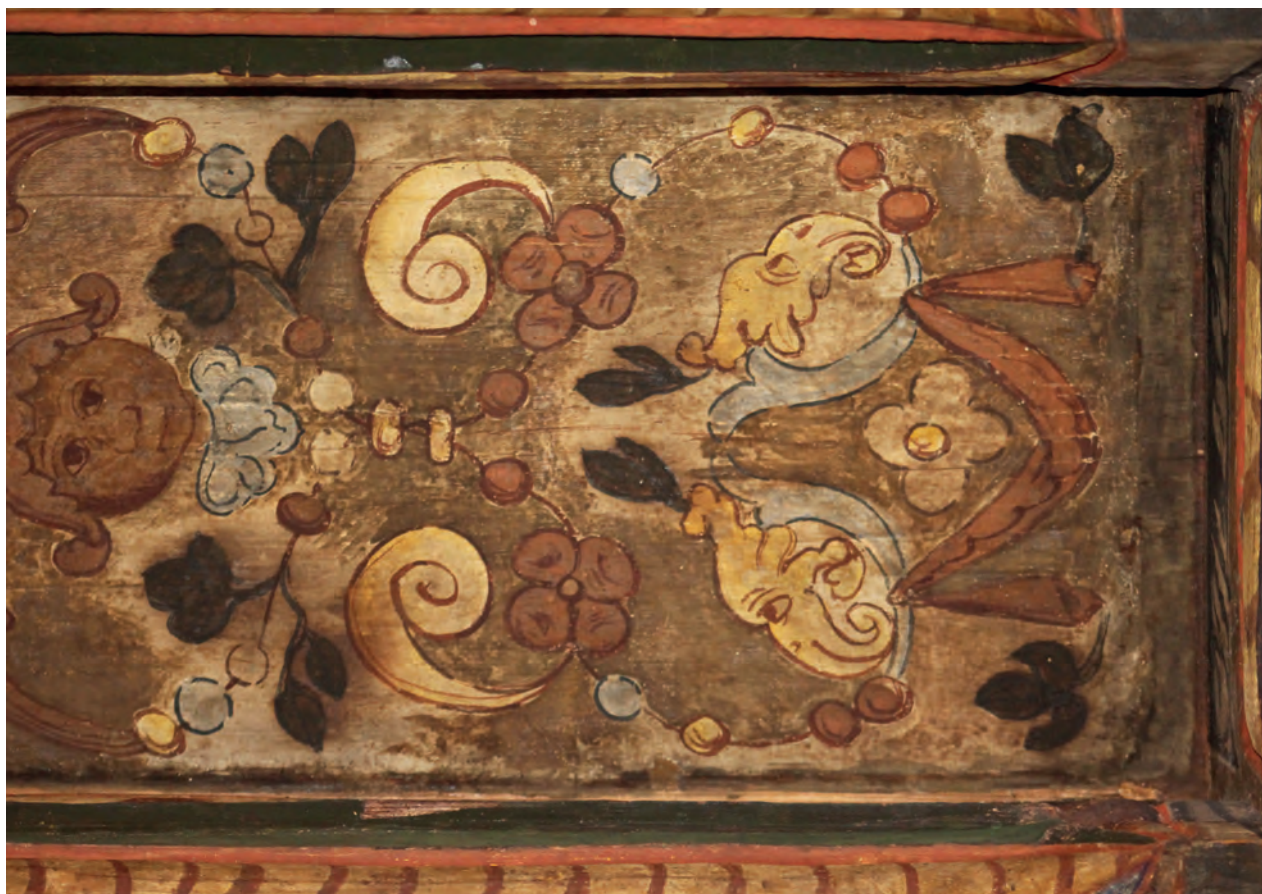
5. Detal stropu polichromowanego w Sali Prezydialnej po konserwacji. Widoczny fragment oryginalnej manierystycznej polichromii, z wizerunkami ptasich głów, tzw. świadek w obiekcie – najprawdopodobniej orłów bez retuszy konserwatorskich. Fot. Katarzyna Feć-Sfora, 2021

Na stropie – tam, gdzie zachowały się oryginalne warstwy malarskie – zdjęto konserwatorskie przemalowania, retusze, uczytelnienia oraz trudne do wytłumaczenia przearanżowania kolorystyczne. Te ostatnie dotyczyły zwłaszcza partii malowanych pierwotnie, z użyciem – przebadanych chemicznie – wykwinnych i dość jaskrawych w kolorze pigmentów: cytrynowo-żółtych ołowiowych aury-pigmentów, jaskrawo ultramarynowej smalty – szklawa

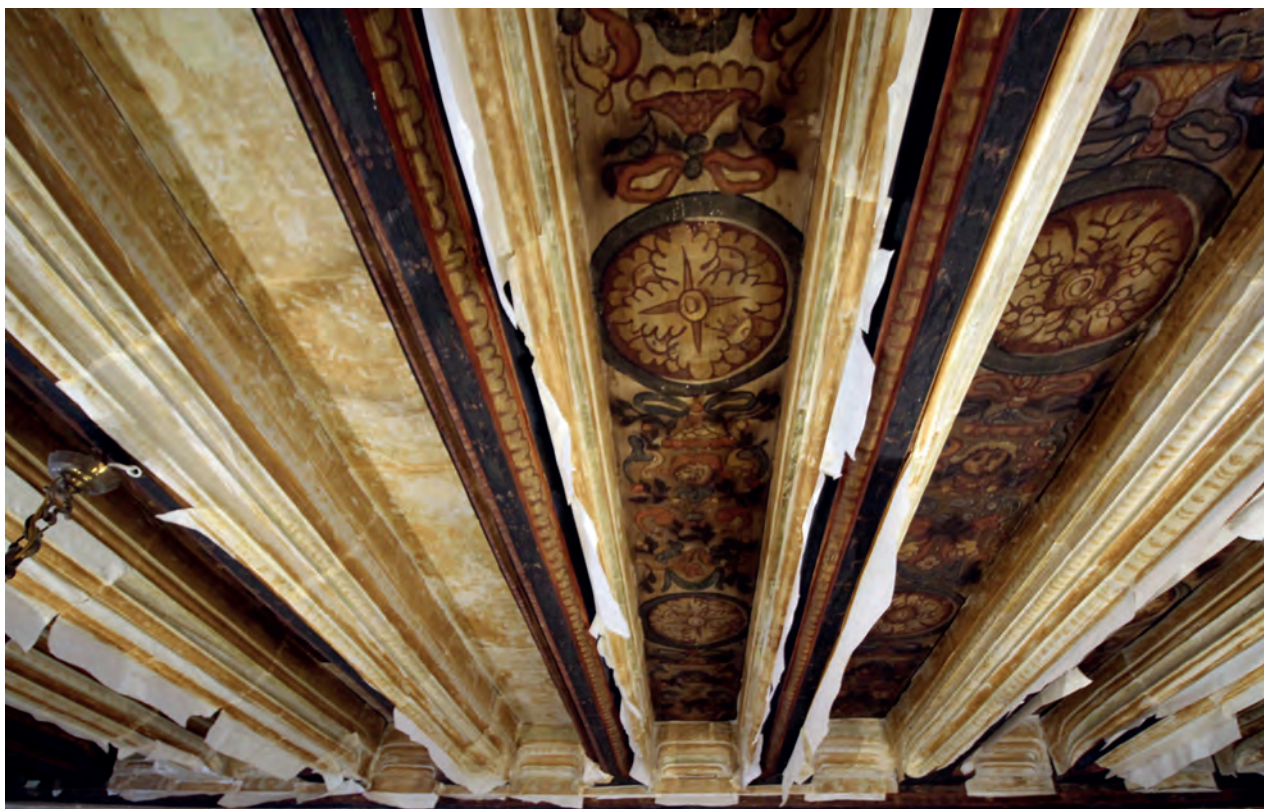
6. Detal manierystycznego stropu polichromowanego w Sali Prezydyjalnej w trakcie konserwacji. Widoczne licowanie stropu bibułą japońską w ramach procesu oczyszczania z zabrudzeń i przemalowań. Fot. Katarzyna Feć-Sfora, 2021

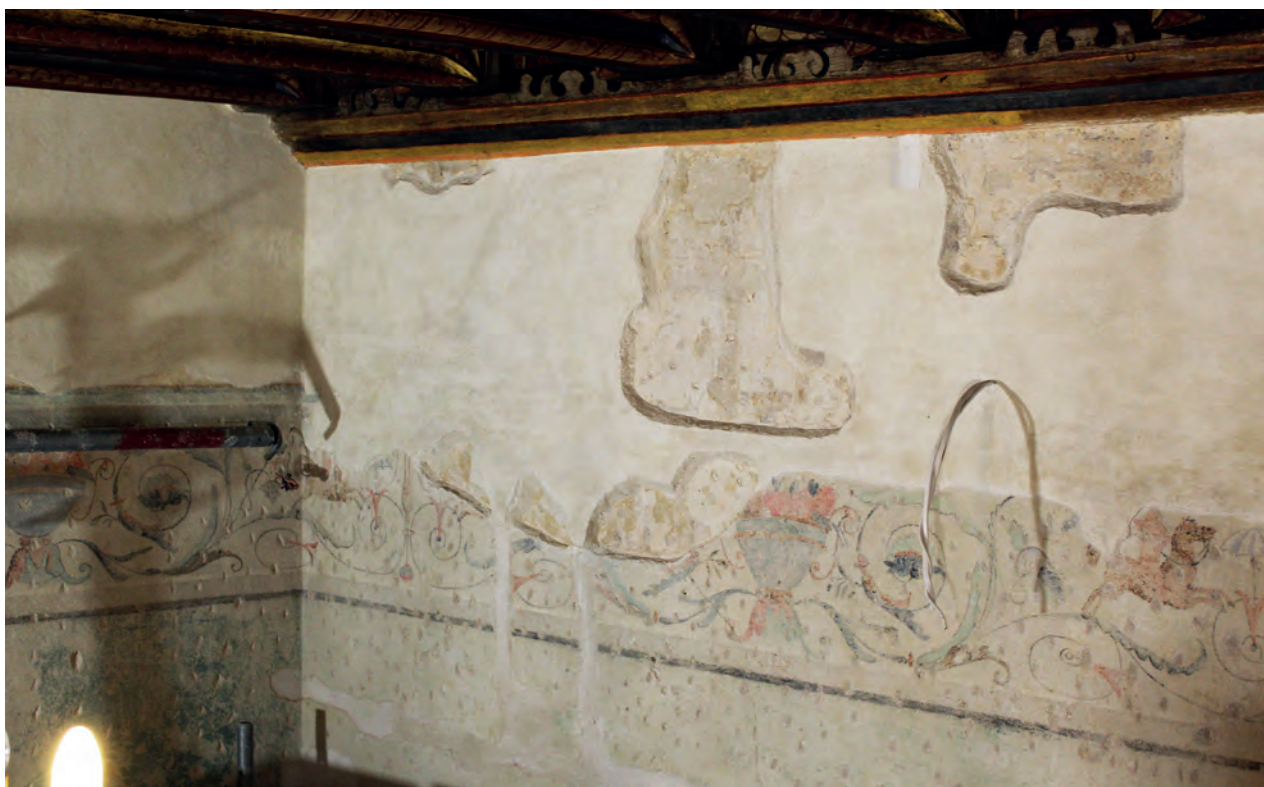
7. Sala Prezydyjna, w strefie podstropowej, która była w XVIII i XIX wieku przysłonięta sufitem podwieszanym, widoczny pas tynku z II połowy XX wieku, a w nim zachowane relikty zaprawy XVII-wiecznej leżące na styku ze stropem manierystycznym i tworzące z nim jedną warstwę chronologiczną, niegdyś polichromowane, o czym świadczą wyniki badań analitycznych. Fot. Katarzyna Feć-Sfora, 2021

Poniżej stropu, tam gdzie badania potwierdziły brak starszych warstw historycznych, pozostawiono tynk z okresu remontu instalacji elektrycznej w 2. połowie XX wieku. W tym pasie wyeksponowano zagłębione w tynku relikty siedemnastowiecznej zaprawy z pobiałą i wysepkami pigmentów, na których podstawie rozpoznawano paletę zastosowaną wówczas do malowania niezachowanej już dekoracji.

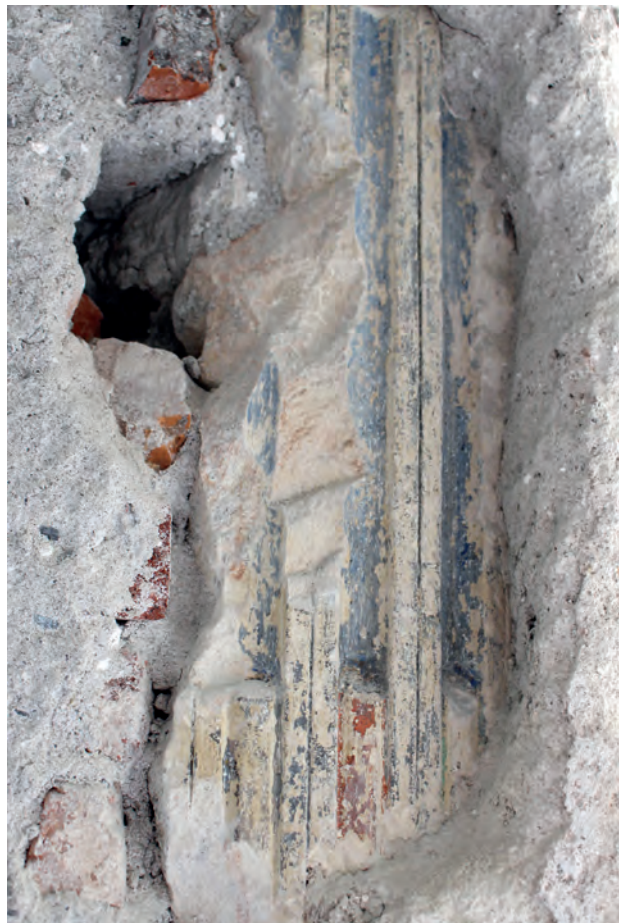
8. Widoczny odkryty pod tynkiem detal XVII-wiecznej polichromowanej kolumny międzyokiennej z wapienia jurajskiego. Fot. Katarzyna Feć-Sfora, 2021

Dotyczy to również strefy międzyokiennej, gdzie odkryto relikty wapiennej, kanelowanej i polichromowanej kolumny, którą wyeksponowano i otoczono opaskami tynkowymi.

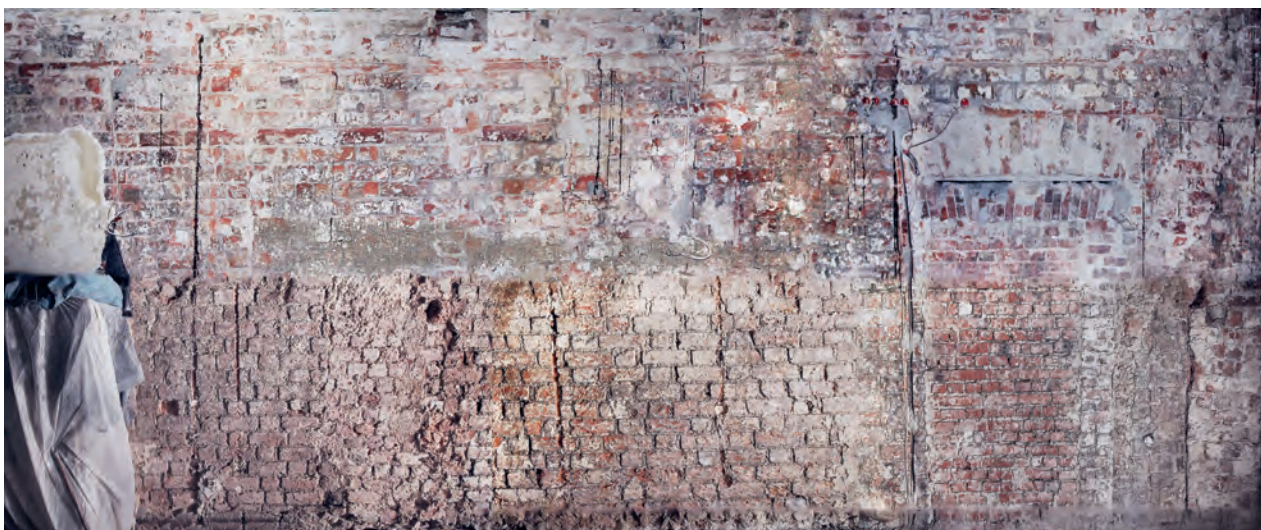
9. Panorama ściany południowej Sali Odczytowej pomieszczenia traktu tylnego, po resekcji skorodowanych zapraw. Widoczne dawne otwory drzwiowe z nadprożami. Opracowanie Katarzyna Feć-Sfora, 2022

Część odczytowa (tylna) sali stanowiła wyzwanie o całkowicie innym charakterze. Zachowane tam historyczne tynki leżące bezpośrednio na wątku murowym (pod współczesnymi tynkami cienkowarstwowymi i przemalowaniami) były w katastrofal-

nym stanie: całkowicie strukturalnie skorodowane i odspojone od podłoża, rozwarstwione (przypominały strukturą warstwowe ciasto francuskie), a ponadto „spiaszczone”, pozbawione spoiwości i osypujące się. Nie mogły stanowić użytkowej warstwy bez iniekcyjnego podklejania każdego centymetra oraz konsolidacji strukturalnej, która spełniałaby potrzeby obiektu muzealnego. Nie zapewniały także bezpieczeństwa i uniemożliwiały prawidłowe użytkowanie pomieszczenia. Z uwagi na brak jakiegokolwiek dekoracji tynku w postaci malowidła i obecność jedynie jednobarwnej pobiałej na całej powierzchni zdecydowano o ich resekcji, z pozostawieniem dla potomnych świadka zlokalizowanego

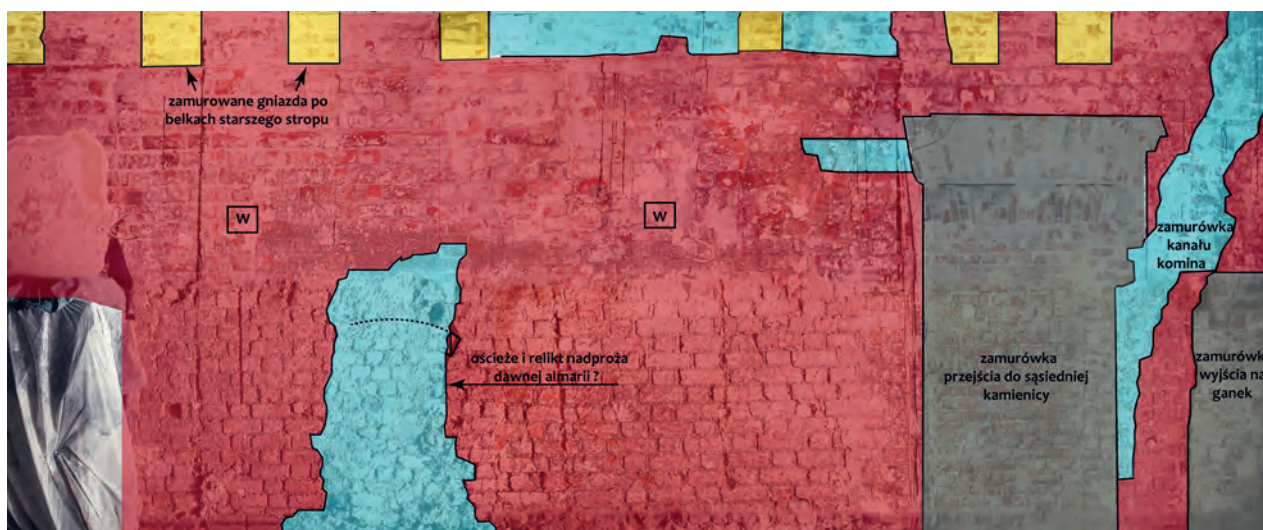
10. Schemat stratygraficzny ściany południowej Sali Plenarnej pomieszczenia traktu tylnego, naniesiony na panoramę. Opracowanie Anna Bojęś-Białasik, 2022

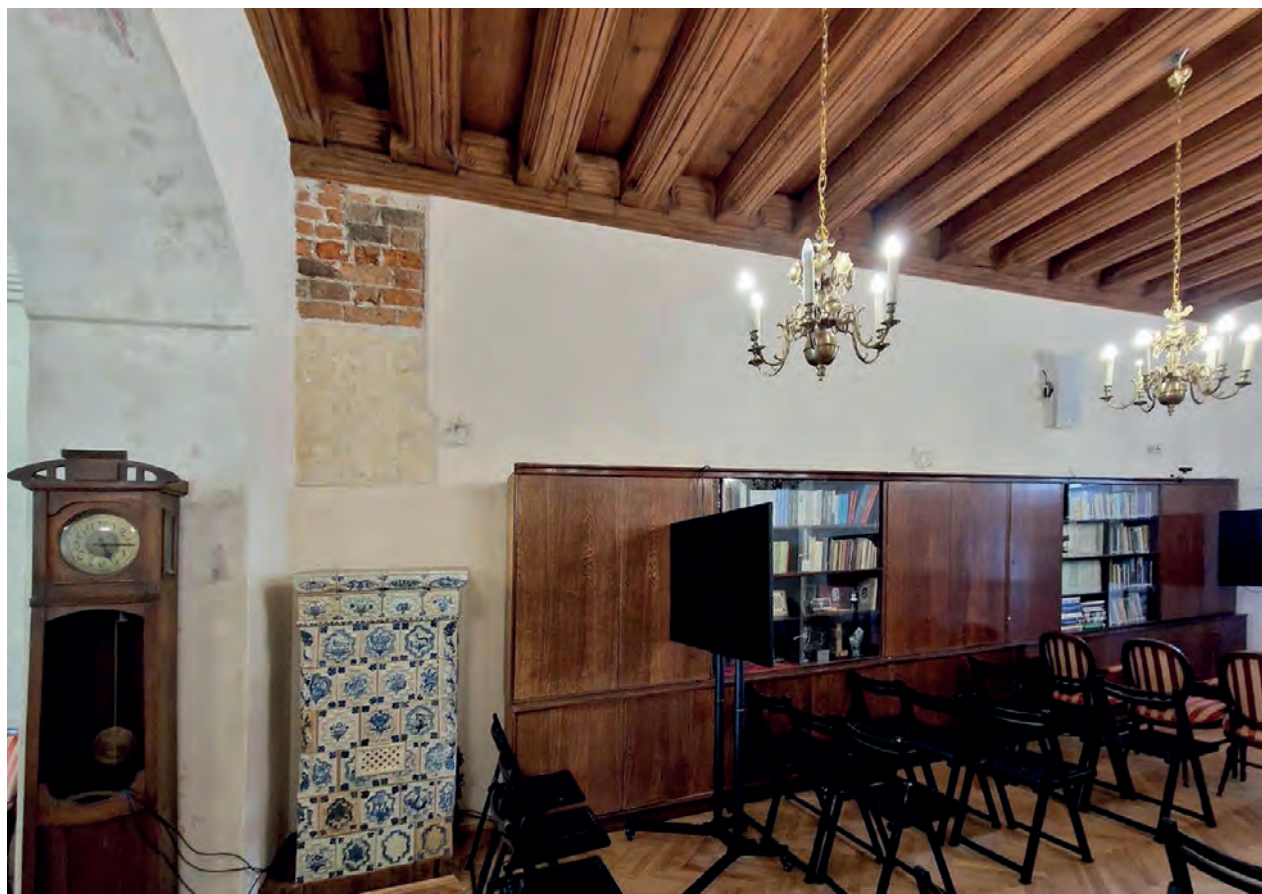
11. Aranżacja konserwatorska Sali Odczytowej po stronie zachodniej – od dziedzińca, ściana południowa. Widoczne świadki: średniowiecznego – kazimierzowskiego wątku ceglanego z zamurowanym gniazdem stropu belkowego oraz nasiekanych tynków z pobiałami z XVII wieku. Na pozostałej części ścian nowy tynk wykonany w technologii tradycyjnej piaskowo-wapiennej. Strop i piec również po konserwacji i restauracji. Fot. Bożena Boba-Dyga. Ilustracja cytowana z rozprawy doktorskiej Bożeny Boby-Dygi (s. 197)

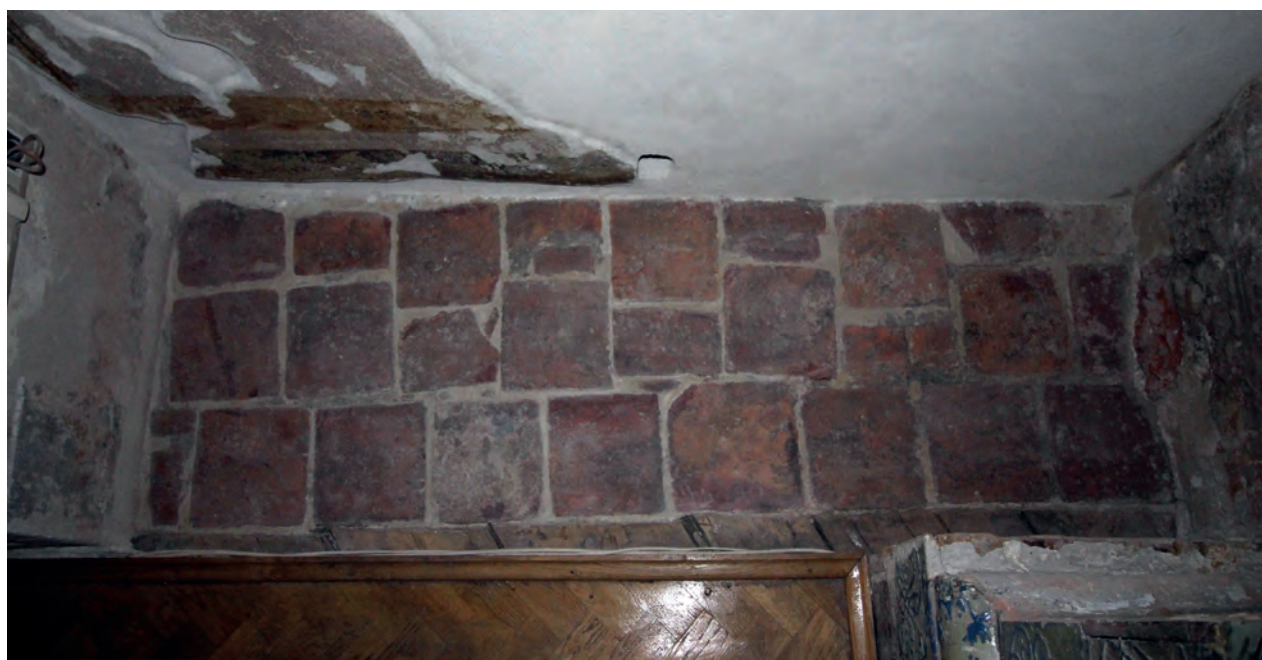
12. Fragment odkrytej w zamurowaniu arkady piecowej najprawdopodobniej XVII-wiecznej posadzki ceramicznej. Stan po konserwacji. Fot. Katarzyna Feć-Sfora, 2021

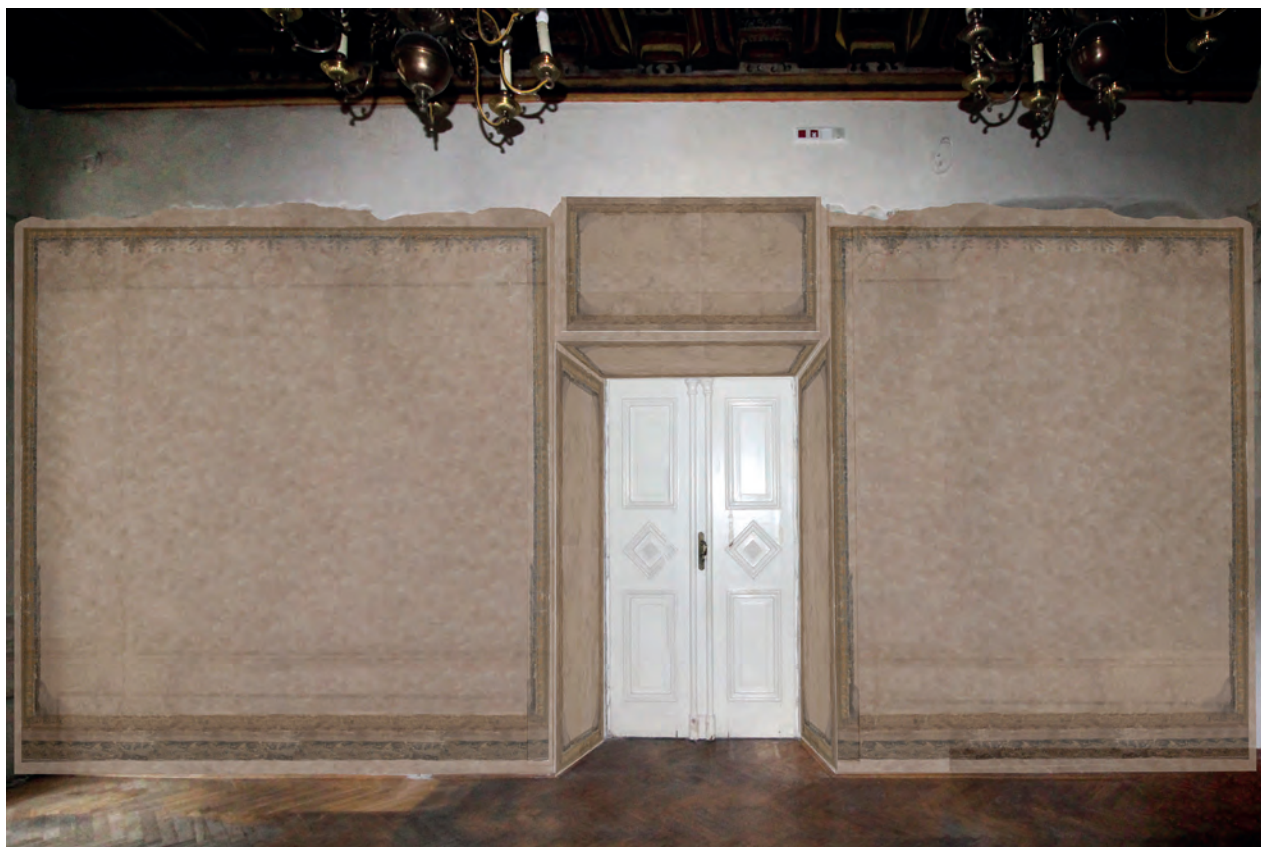
13. Wizualizacja polichromii z XIX wieku w Sali Prezydialnej opracowana na podstawie wyników badań stratygraficzno-odkrywkowych. Opracowanie Katarzyna Feć-Sfora, 2024

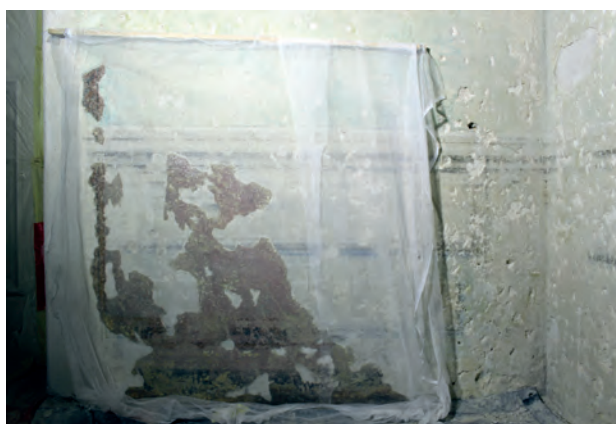
14. Sala Prezydialna, widok etapu licowania w trakcie wykonywania transferu reliktu polichromii XIX-wiecznej z powierzchni malowidła XVIII-wiecznego. Fot. Katarzyna Feć-Sfora, 2021

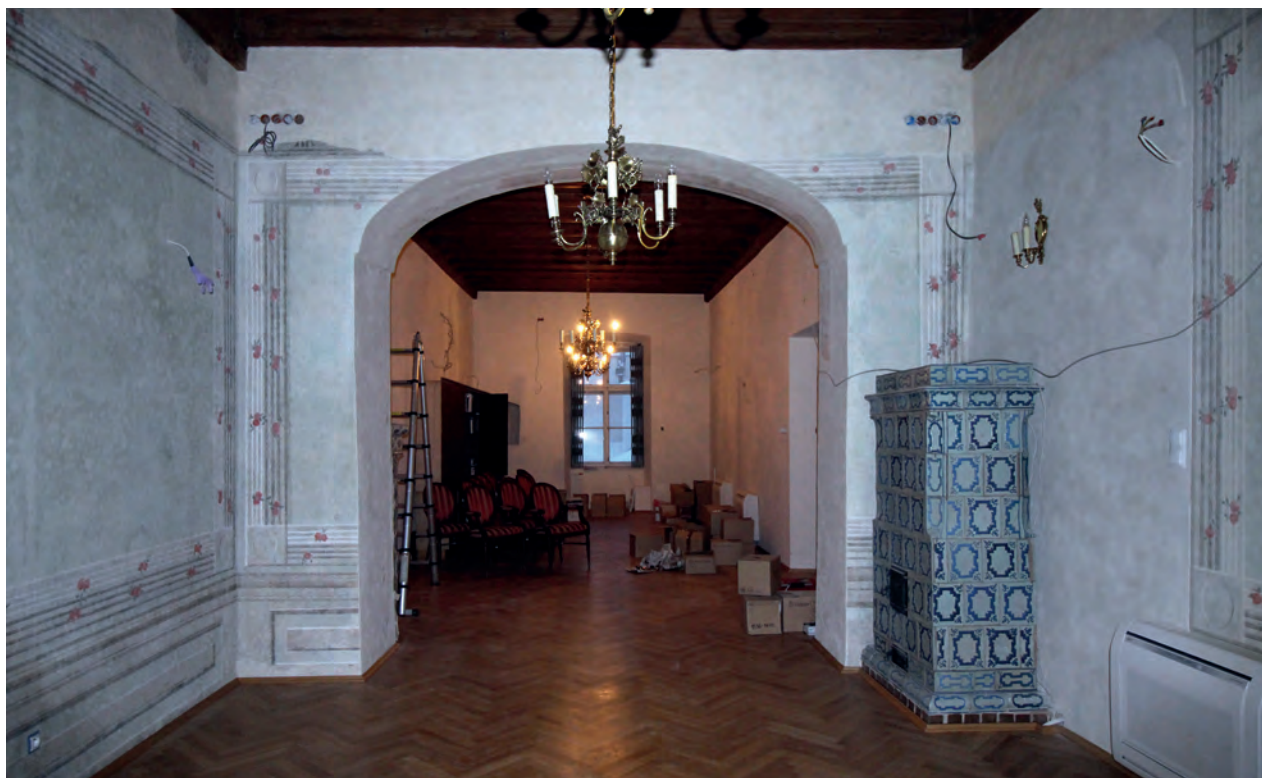
15. Sala Plenarna, widok w stronę traktu tylnego – obecnej Sali Odczytowej. Po prawej stronie koło renesansowego, translokowanego z klasztoru Klarysek pieca kaflowego, widoczny niepolichromowany tynk na zamurowaniu arkady piecowej – miejsce na ewentualną ekspozycję transferów relikwii polichromii XIX-wiecznych zdjętych z powierzchni malowidła z przełomu XVIII i XIX wieku w tej sali. W arkadzie łączącej trakt frontowy z tylnym zachowane w formie świadków *in situ* relikwii malowideł XIX-wiecznych. Fot. Katarzyna Feć-Sfora, 2022

W obydwu traktach Sali Plenarnej – frontowym i tylnym – znajdują się renesansowe piece kaflowe (podobnie jak w sali obok), pochodzące z klasztoru ss. Klarysek. Piece zostały poddane pełnej techniczno-estetycznej konserwacji i restauracji, z rekon-

strukcją brakujących kafli i konserwacją elementów metalowych – żeliwnych drzwiczek. Przeprowadzono również remont posadzek, wprowadzając przy tej okazji instalacje klimatyzacyjne. Zamiast pochodzącego z 2. połowy XX wieku zniszczonego parkietu wprowadzono nowy – dębowy, układany podobnie jak poprzedni w jodełkę i olejowany.
