# KRONIKA KONSERWATORSKA

BOGUSŁAW KRASNOWOLSKI

## PRACE KONSERWATORSKIE W KRAKOWIE W ROKU 2022 DOFINANSOWANE ZE ŚRODKÓW NARODOWEGO FUNDUSZU REWALORYZACJI ZABYTKÓW KRAKOWA

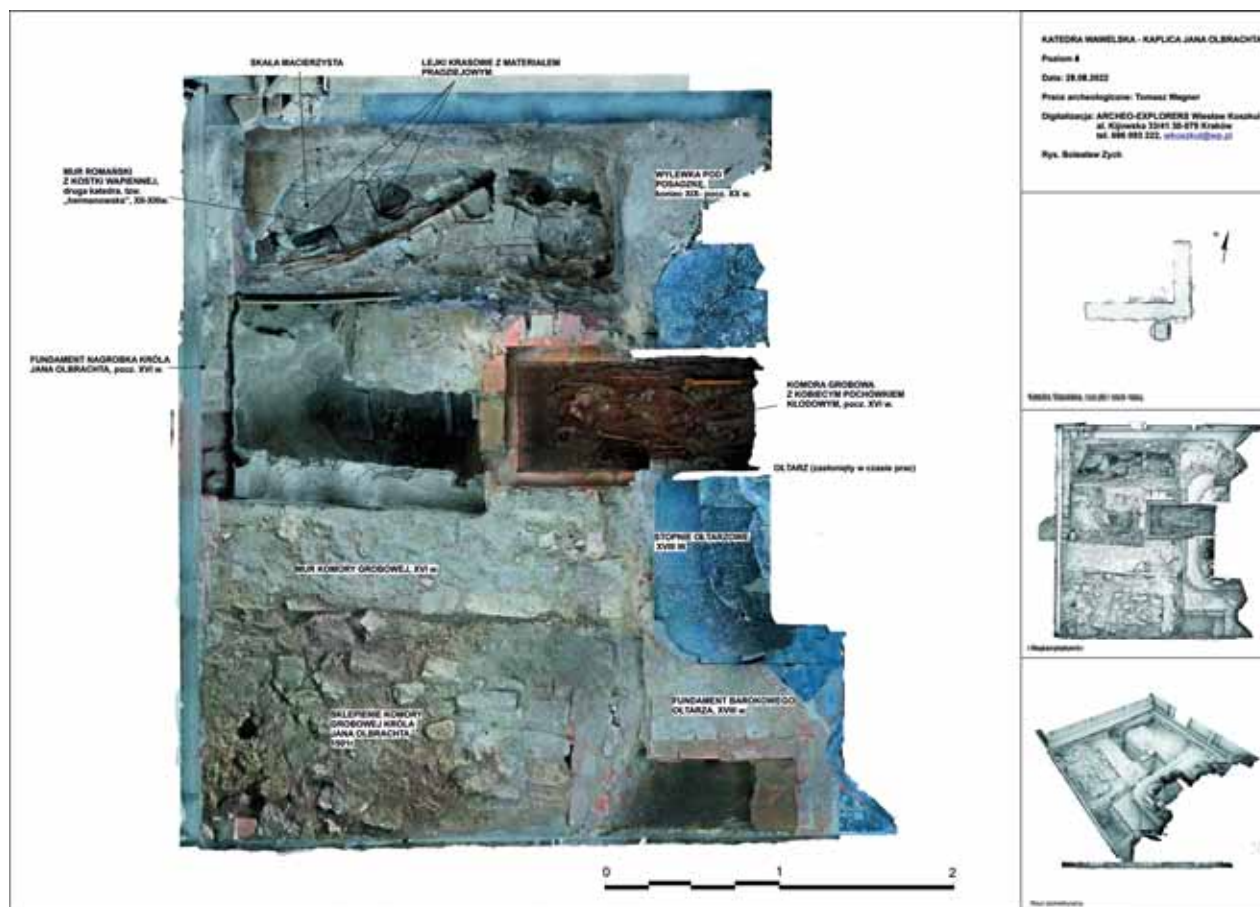
1. Archikatedra na Wawelu, kaplica grobowa króla Jana Olbracht, odkrycia pod posadzką; inwentaryzacja i interpretacja odkryć, opr. Tomasz Wagner, firma archeologiczna Archeo-Explorers Wiesław Koszkuł, Bolesław Zych

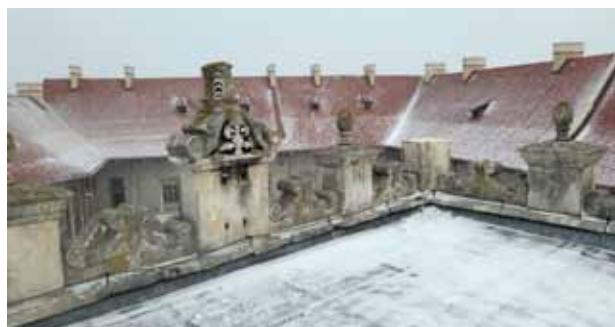
2. Zamek Królewski na Wawelu, attyka „Małej Baszty”, stan przed konserwacją. Fot. Monika Domańska

We współdziałaniu z Dyrekcją Zamku, pod kierunkiem Anity Pająk rozpoczęto konserwację **attyki południowego, renesansowego muru kurtynowego** oraz przeprowadzono konserwację nawiązującą do niej attyki „Małej Baszty” (il. 2, 3).

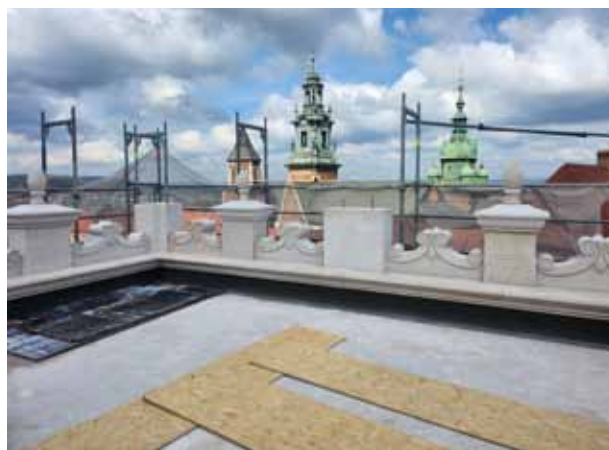
3. Zamek Królewski na Wawelu, attyka „Małej Baszty”, stan po konserwacji. Fot. Monika Domańska

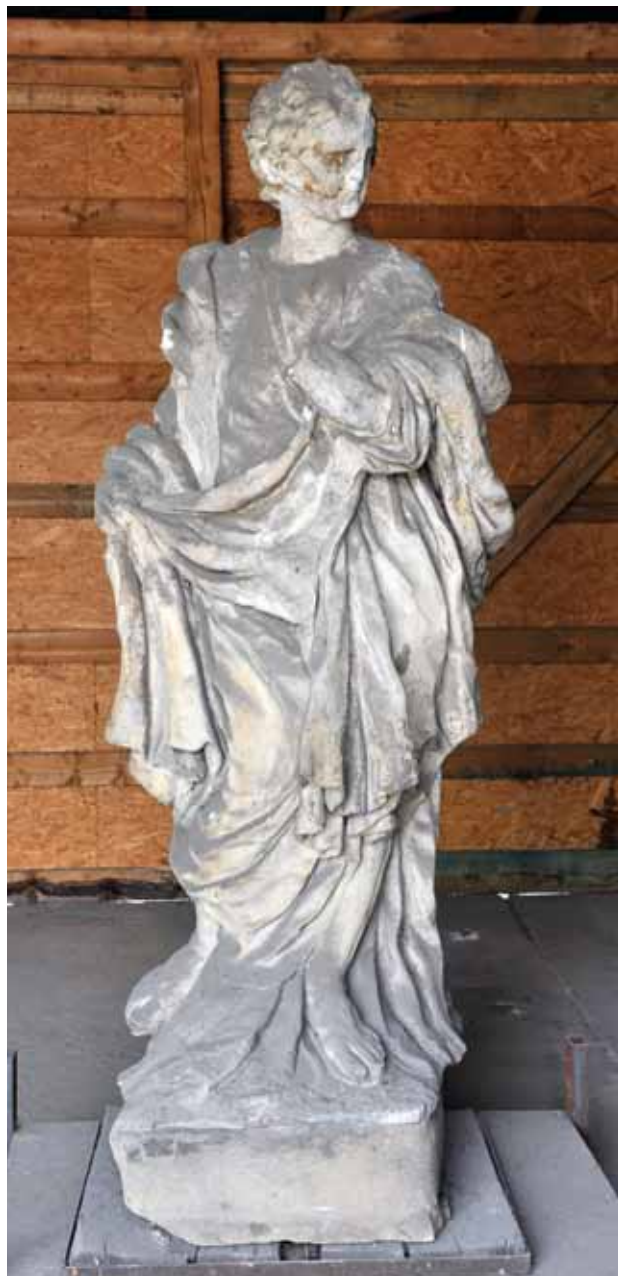
4. Figura Apostoła z ogrodzenia placu przed fasadą kościoła św. Piotra i Pawła, stan w trakcie konserwacji. Fot. Bożena Opilko

W zespole pojezuickiego kościoła pw. **śś. Piotra i Pawła** rozpoczęto konserwację oryginalnych, późnobarokowych **figur Dwunastu Apostolów** (wtórnie zastąpionych kopiami w zaprojektowanym przez Kacpra Bażankę ogrodzeniu placu przed fasadą), dzieł rzeźbiarza Dawida Heela (il. 4). Pracami kieruje Bożena Opiłło w ramach firmy AC Konserwacja Zabytków Piotrowski, Kosakowski. Istotnym problemem – do rozwiązania we współdziałaniu z właścicielem, Parafią Rzymsko-katolicką Wszystkich Świętych – będzie ekspozycja rzeźb po konserwacji. Kontynuowano realizację **Panteonu Narodowego** – idei rzuconej przez śp. prof. Franciszka Ziejkę. Ba-

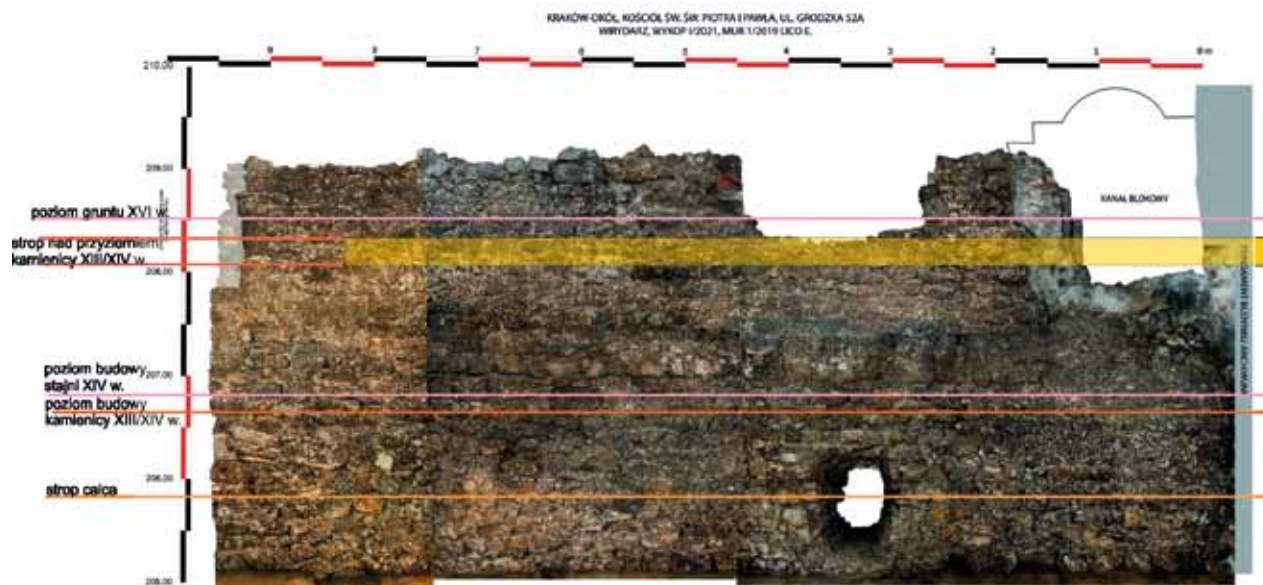
5. Rejestracja badań archeologicznych po wschodniej stronie kościoła św. Piotra i Pawła: ujawniona elewacja budynku wpisanego w siatkę modułową Około z czasów Władysława Łokietka; opr. pod kierunkiem Jacka Poleskiego z udziałem Agaty Kuci i Jakuba Nawrota

danía archeologiczne (il. 5) kierowane przez prof. dra hab. Jacka Poleskiego i prace zabezpieczające objęły teren między fundamentem zakrystii a budynkiem po stronie wschodniej (przy skarpie miejskiej i linii obronnej średniowiecznego miasta). Ujawniono m.in. elewację budynku, zdaniem niżej podpisanego zapewne wpisanego w siatkę modułarną Okołu z czasów Władysława Łokietka, po 1312 roku.

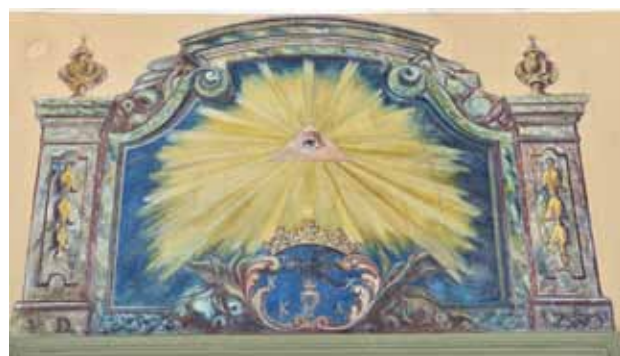
6. Klasztor Klarysek przy kościele św. Andrzeja, supraporta z datą 1730 i inicjałami ksieni, stan po konserwacji. Fot. Ewa Gliwa-Kawecka

Ujawniono i eksponowano najstarszy zachowany element wystroju malarskiego: supraportę z herbem Jastrzębiec i inicjałami ksieni Teofili Salomei Krasieńskiej (il. 6). Na suficie zarejestrowano kolejne warstwy malarskie (najstarszą datowano w oparciu o badania dendrochronologiczne na rok 1770), eksponując najpełniej zachowane dzieło Franciszka Kicińskiego (il. 7), obejmujące też fasetę i gzyms podstropowy.

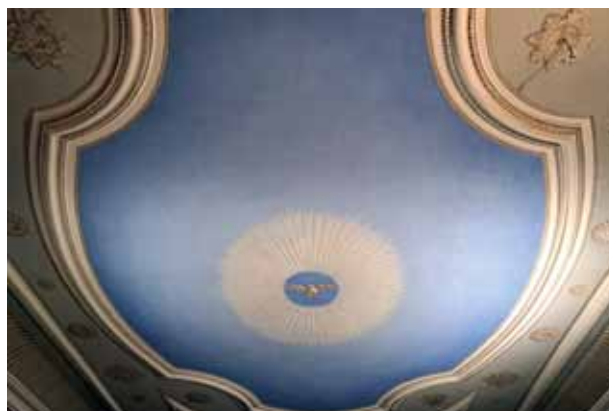
7. Klasztor Klarysek, dekoracja malarska sufitu refektarza, mal. Franciszek Kiciński, 1877, stan po konserwacji. Fot. Ewa Gliwa-Kawecka

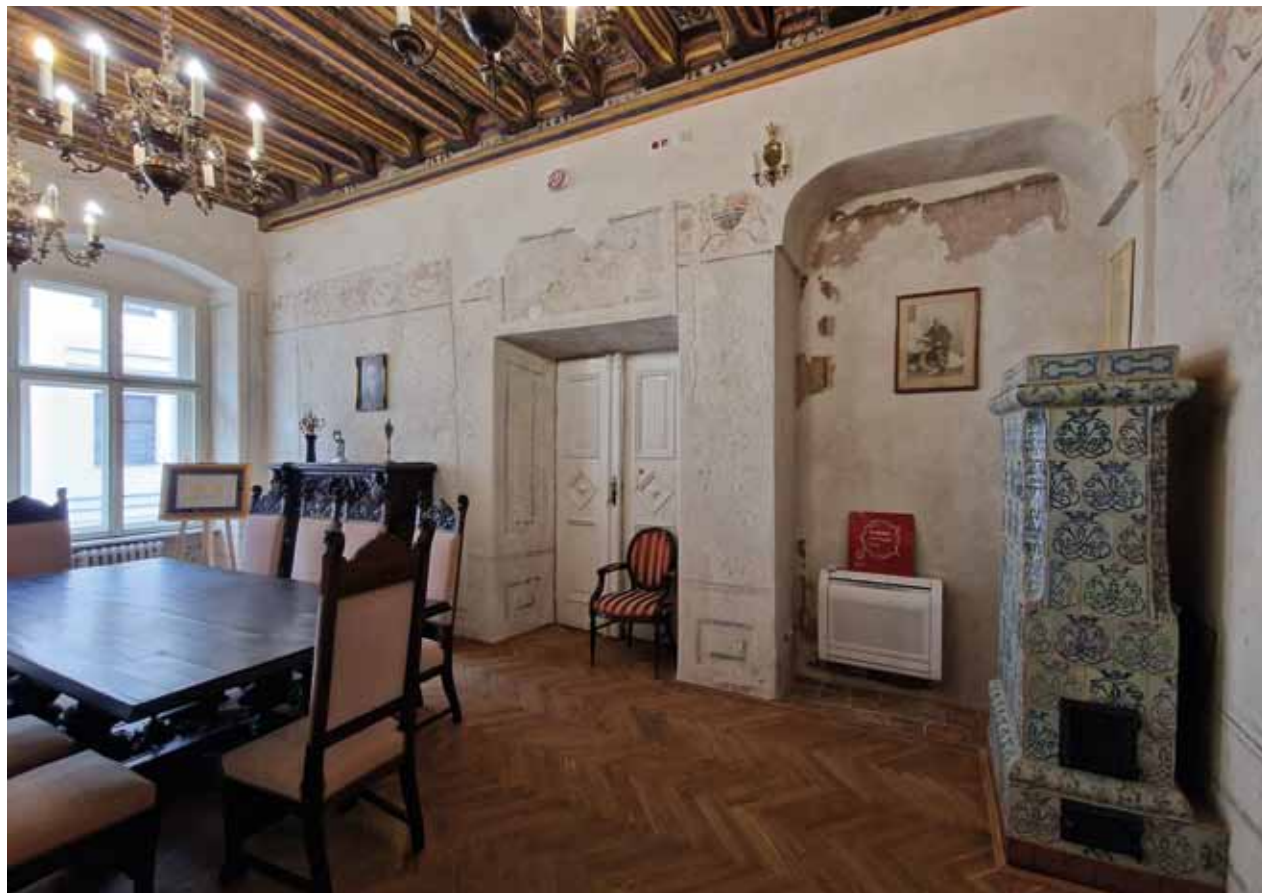
8. Kamienica Klemensa Bąkowskiego, siedziba TMHiZK, ul. św. Jana 12, wystrój malarski wnętrza na I piętrze.  
Fot. Katarzyna Feć-Sfora

W kamienicy Klemensa Bąkowskiego przy ul. św. Jana 12, ofiarowanej przez tego wybitnego badacza dziejów Krakowa Towarzystwu Miłośników Historii i Zabytków Krakowa, sfinalizowano – w ramach projektu kluczowego – konserwację wystroju malarskiego odkrytego w pomieszczeniach pierwszego piętra (il. 8), prowadzoną, jak

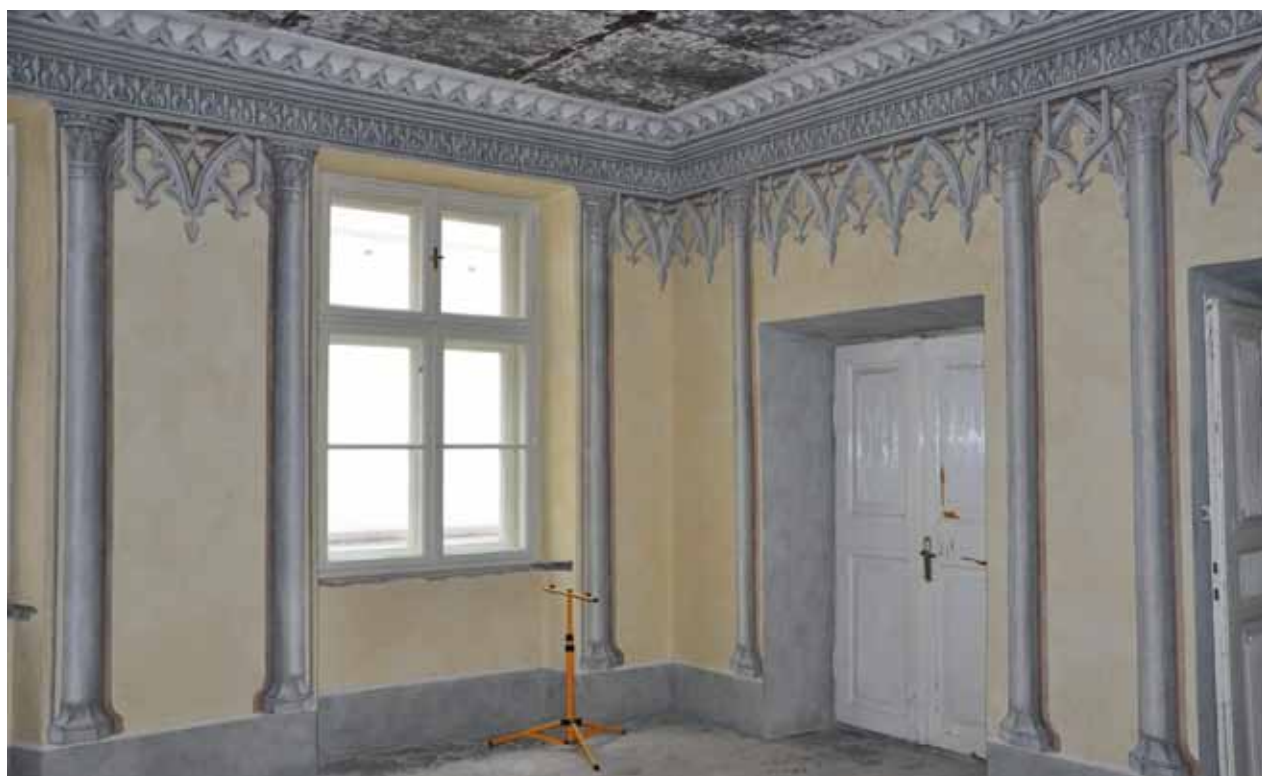
9. Kamienica, ul. Grodzka 44 / ul. Senacka 10, neogotycka polichromia z 2. ćwierci XIX wieku. Fot. Jakub Olszyński

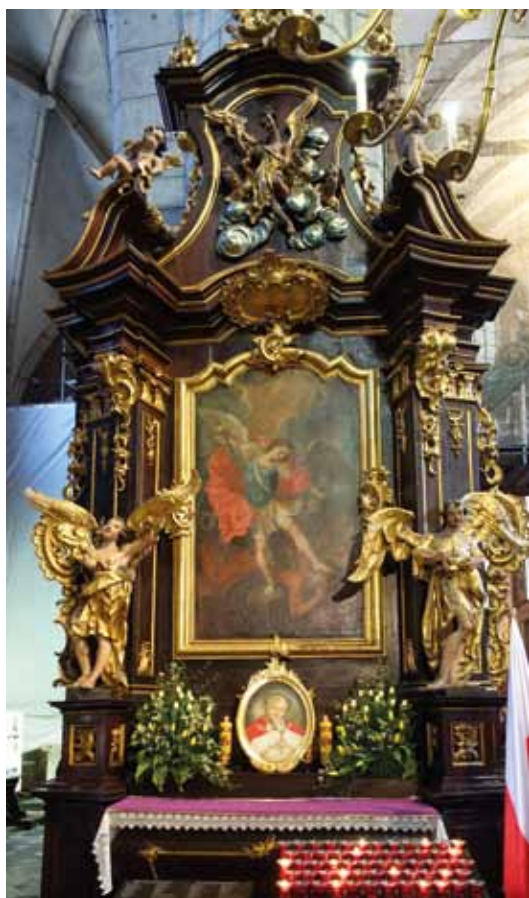
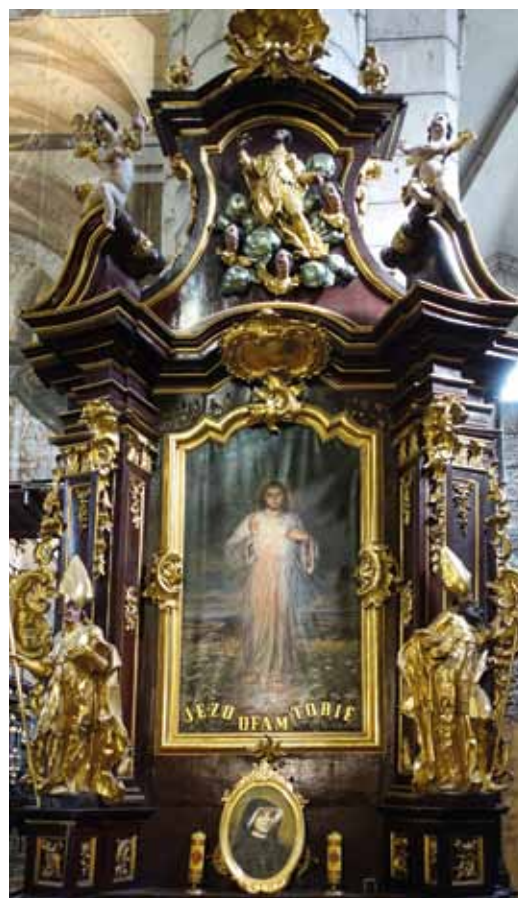
10. Kościół pw. Bożego Ciała, ołtarze św. Michała Archaniola i Bożego Miłosierdzia przed konserwacją.  
Fot. Krystyn Kozieł

W kościele parafialnym pw. **Bożego Ciała** kontynuowano – pod kierunkiem art. kons. Krystyna Koziela – konserwację bogatego wystroju wnętrza. Objęła ona rokokowe ołtarze przy wschodniej parze filarów międzynawowych, św. Michała Archanioła i Bożego Miłosierdzia, wraz z obudową filarów (il. 10, 11). Prace prowadzi Pracownia Konserwacji Dzieł Sztuki „Sima Art” pod kierunkiem kons. dra Krystyna Koziela. Należy podkreślić, że wyposażenie świątyni stanowi najwybitniejszy w skali miasta – obok kościoła Mariackiego – zespół kształtowany konsekwentnie od średniowiecza po 3. ćwierć XVIII wieku.

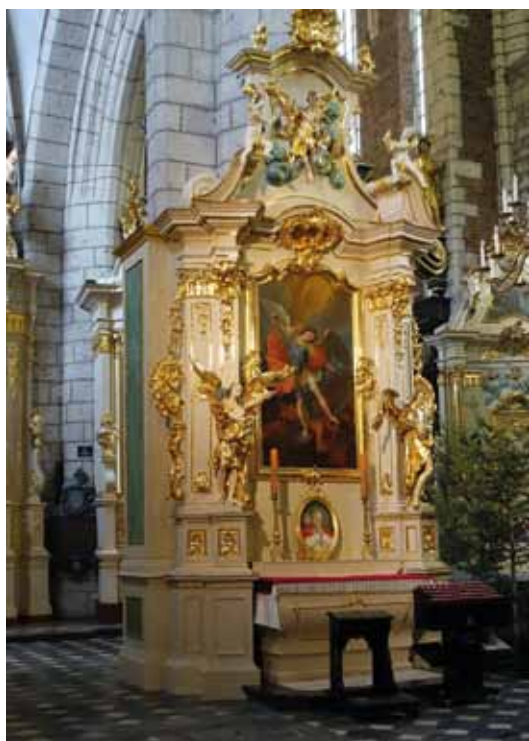
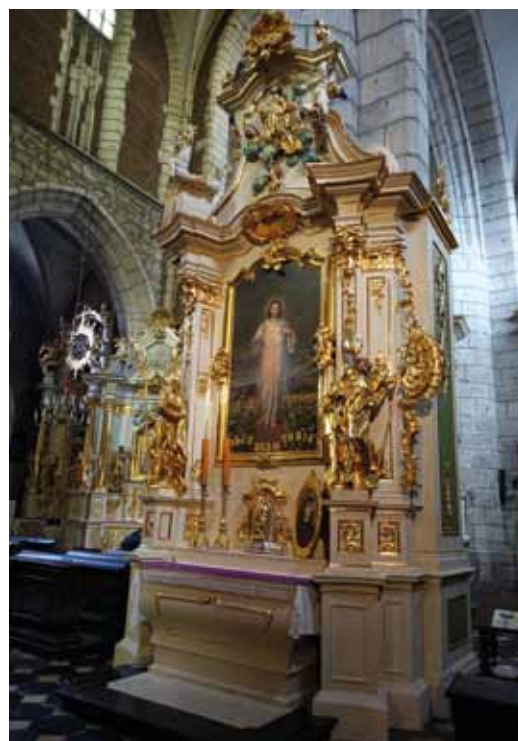
11. Kościół pw. Bożego Ciała, ołtarze św. Michała Archaniola i Bożego Miłosierdzia po konserwacji.  
Fot. Krystyn Kozieł

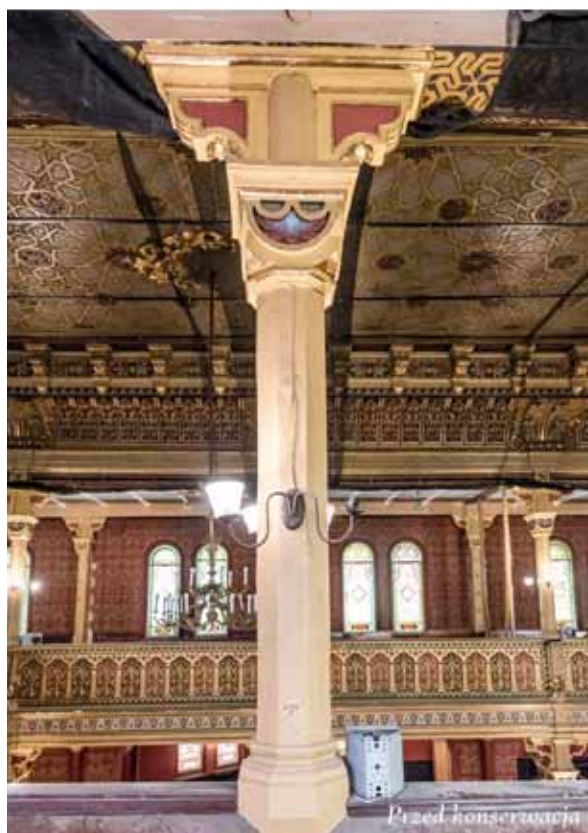
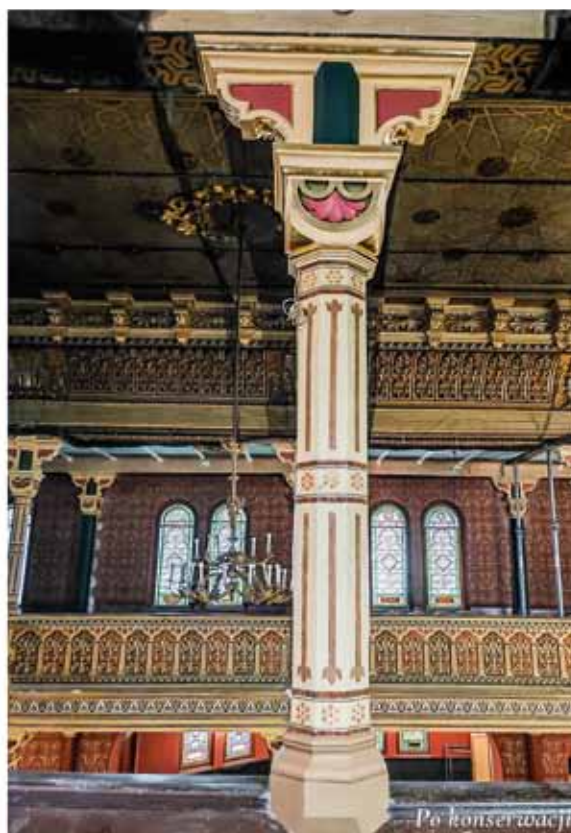
12. Synagoga Tempel, podpora galerii dla kobiet przed i po konserwacji. Fot. Henryk Pachla

W **synagodze Tempel (Postępowej)**, kształtowanej etapowo w orientalizującym duchu od lat 1860–1862 do okresu międzywojennego, konserwowano stropy galerii dla kobiet wraz z podporami (il. 12). Wykonawcą była wspomniana firma dra Henryka Pachli.

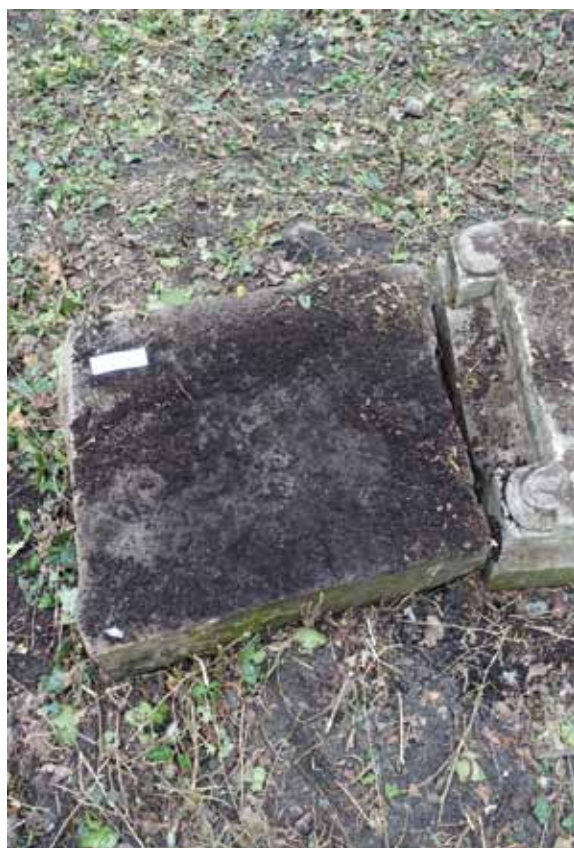
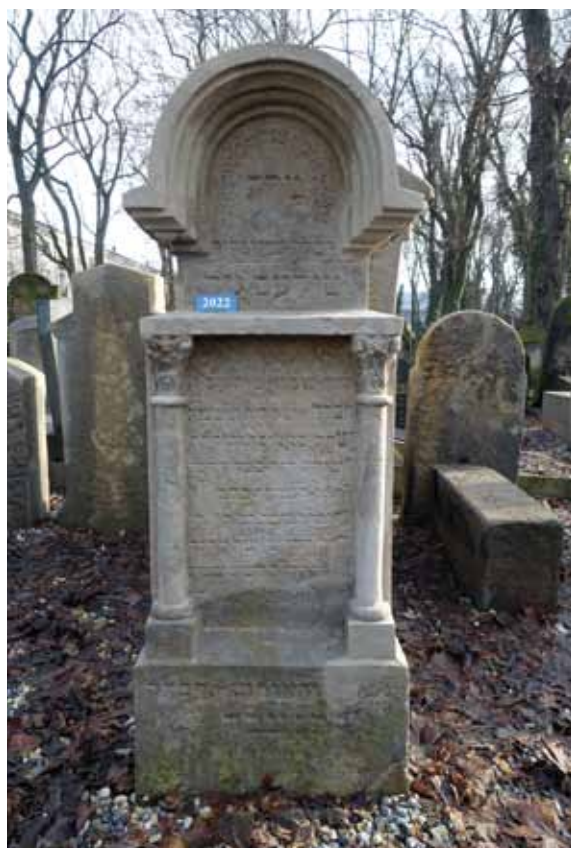
13. Nowy Cmentarz Żydowski, fragmenty nagrobka oraz tenże nagrobek po scaleniu i konserwacji. Fot. Marek Sawicki

Kontynuowano prace na założonym w 1800 roku **Nowym Cmentarzu Żydowskim** (il. 13); prace prowadziła Firma Konserwatorska Włodzimierz Drabczyński, pod kierunkiem mgr Marka Sawickiego. Rozmiary tego zespołu i stan zaniedbania wymagają znacznego zwiększenia nakładów i zakresu robót.

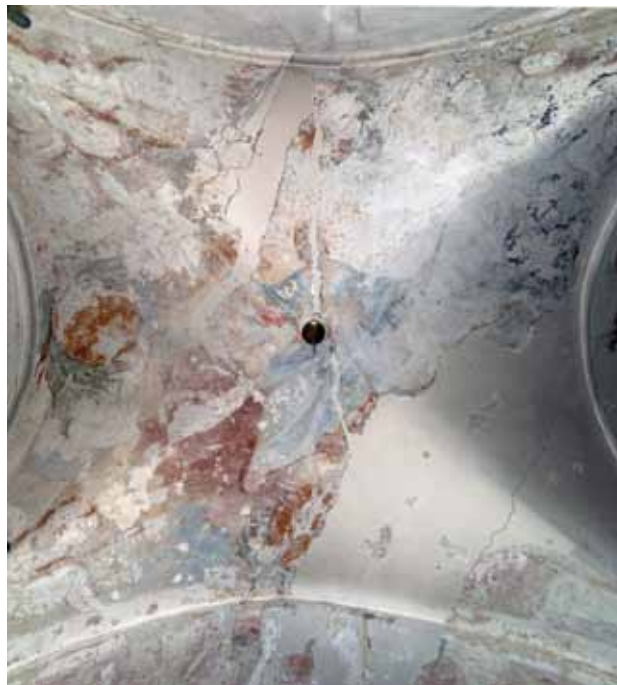
14. Domek Loretański w zespole klasztoru Kapucynów: fragment dekoracji malarskiej sklepienia w obejściu, stan po odsłonięciu. Fot. Paweł Gąsior

W zespole **klasztoru Kapucynów** prowadzono prace konserwatorskie w **Domku Loretańskim** z lat 1712–1719; objęły one elewacje (z przywróceniem pierwotnej kolorystyki), dach i otoczenie, a także wnętrze obejścia, gdzie na sklepieniu odkryto reszty późnobarokowej dekoracji malarskiej (il. 14). Pracami kierował prof. Edward Kosakowski.

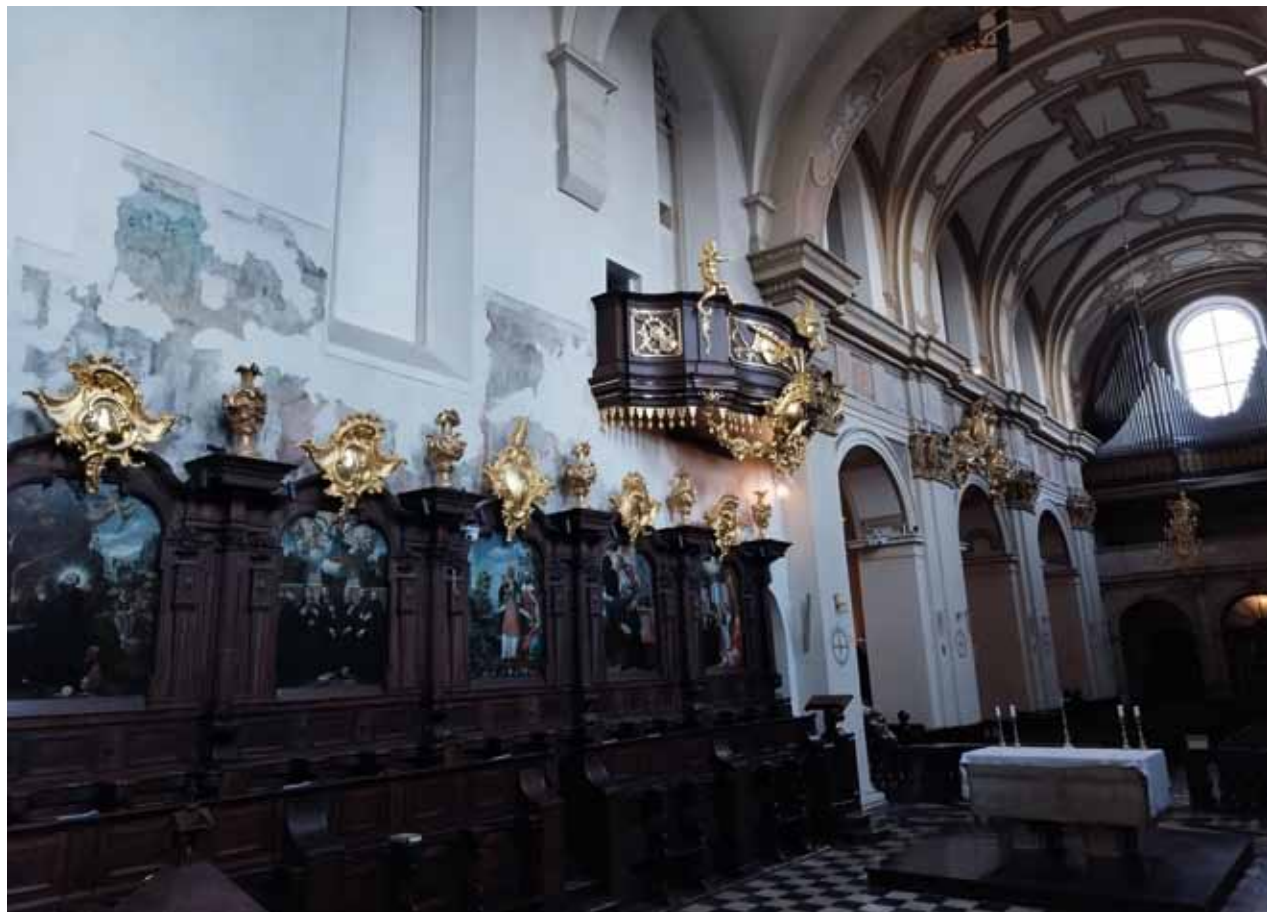
15. Kościół Benedyktynów w Tyńcu, prezbiterium ze stallami (z obrazami w zapleczkach) i emporą organową, stan po konserwacji. Fot. Michał Gronowski OSB

W **opactwie Benedyktynów w Tyńcu**, w ramach projektu kluczowego, współdziałano w kompleksowej konserwacji relikwów romańskiego założenia z przełomu XI i XII wieku, przewidzianego do udostępnienia w ramach Muzeum Benedyktynów. Kontynuowano remont konserwatorski dachu. We wnętrzu **kościółka pw. św. Piotra i Pawła** kontynuowano konserwację wystroju (il. 15), w tym emporę organowej. Prace prowadzi firma Veritas Arte pod kierunkiem kons. Marcina Ciby. Ta sama firma rozpoczęła konserwację obrazów w zapleczkach manierystycznych stalli sprzed 1622 roku w prezbiterium świątyni.
